## Relazione Tecnica Semestrale

## Piano di Monitoraggio e Controllo

Impianto di smaltimento per rifiuti non pericolosi  
Grumolo delle Abbadesse (VI)

### **Impianto di smaltimento per rifiuti non pericolosi di Grumolo delle Abbadesse (VI)**

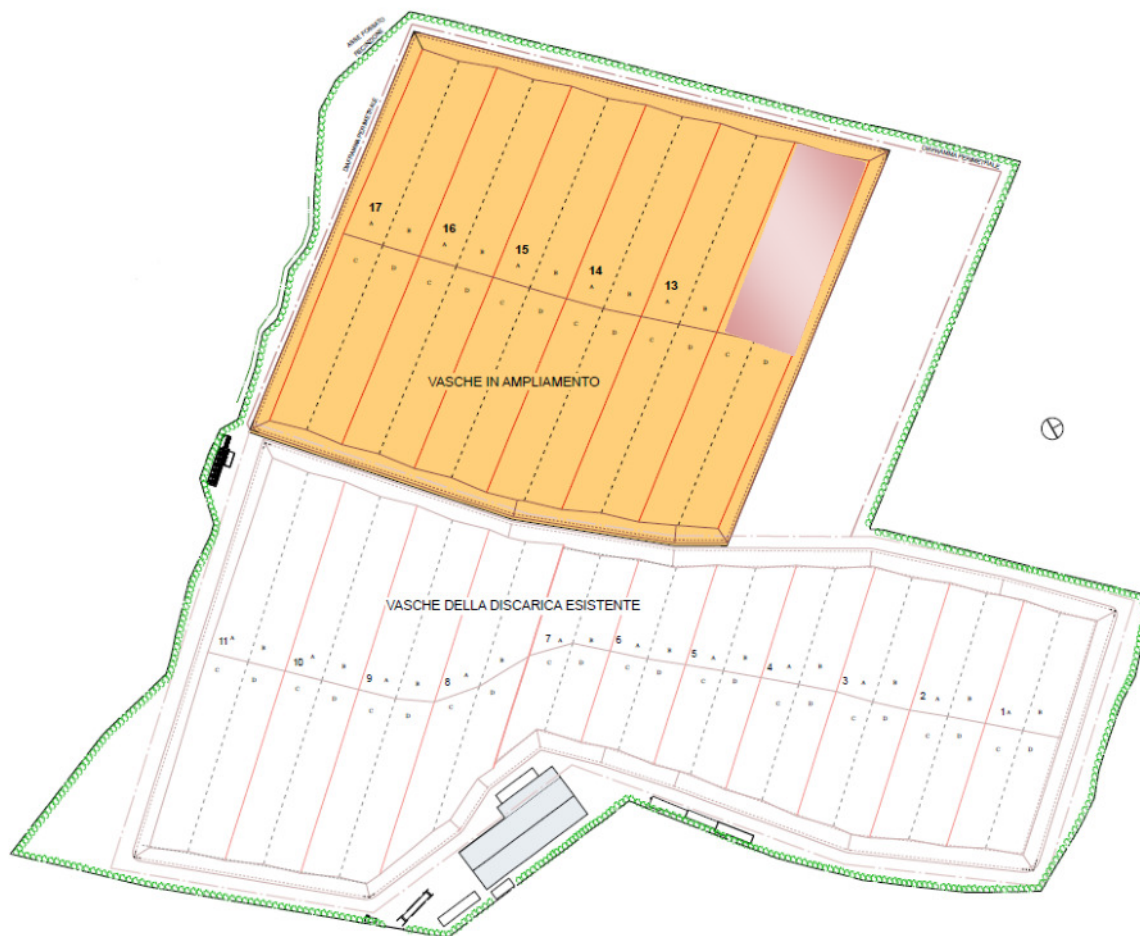
Fig. 9-1 Vasche in coltivazione nel periodo (in rosso)

In questo semestre il Gestore ha conferito i rifiuti in balle all'interno della semivasca 12 AB. Le balle sono sempre risultate essere affiancate in ordine e in modo atto a garantirne la stabilità.

Nella planimetria seguente vengono visualizzate in rosso le aree di conferimento durante il semestre.

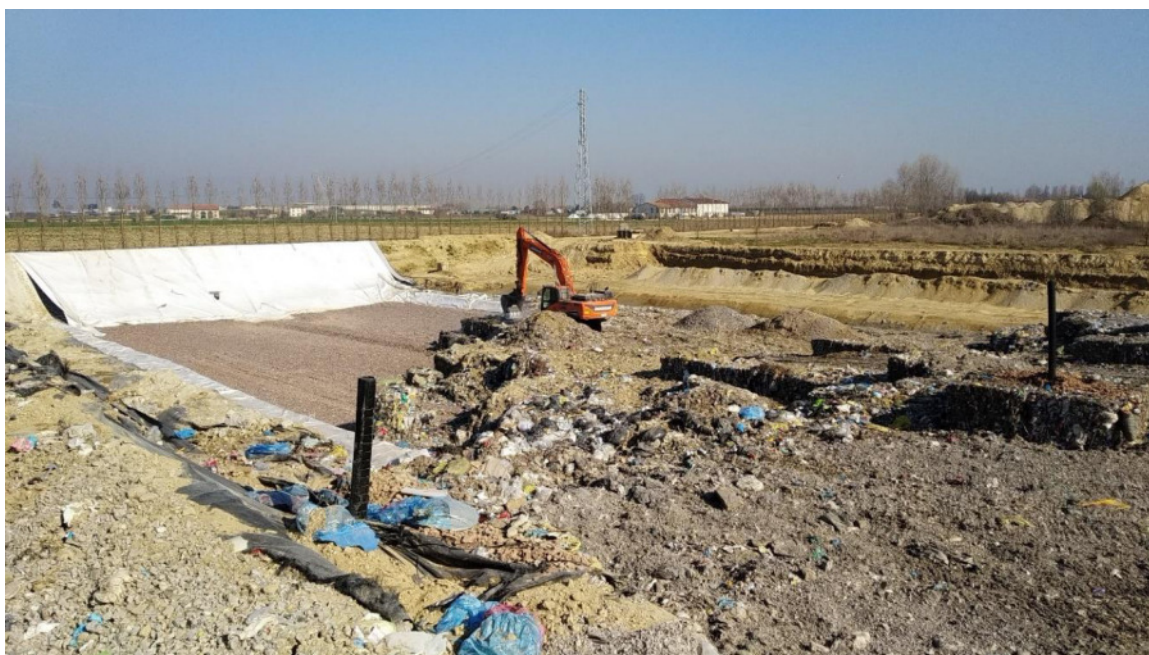
Fig. 9-3 Copertura del fronte non attivo con terriccio e posizionamento dei rifiuti in balle affiancate nel fronte attivo

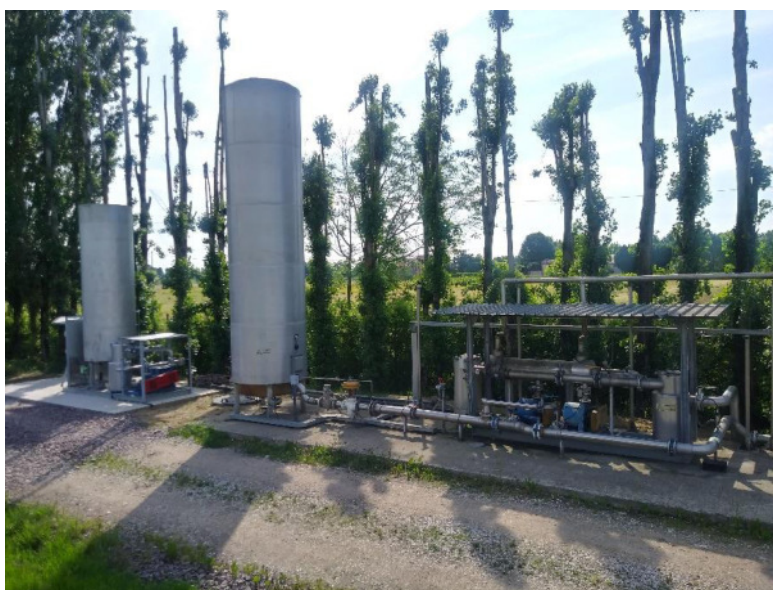
Figura 10-5 A sinistra la torcia dell'ampliamento

Nel primo semestre del 2018 è stata installata la nuova torcia di combustione del biogas a servizio dei lotti in ampliamento della discarica. Questa torcia, nella sua configurazione definitiva, va a sostituire quella temporanea installata nel febbraio 2015. La nuova torcia dopo vari periodi di verifica e test è entrata in funzione continuativa a partire dal 19 giugno 2018. Di seguito si riportano i volumi di biogas combusti mensilmente per il secondo semestre 2022.
