Relazione Tecnica
Semestrale

Piano di Monitoraggio e Controllo

Impianto di smaltimento per rifiuti non pericolosi
Grumolo delle Abbadesse (VI)

Agosto 2019

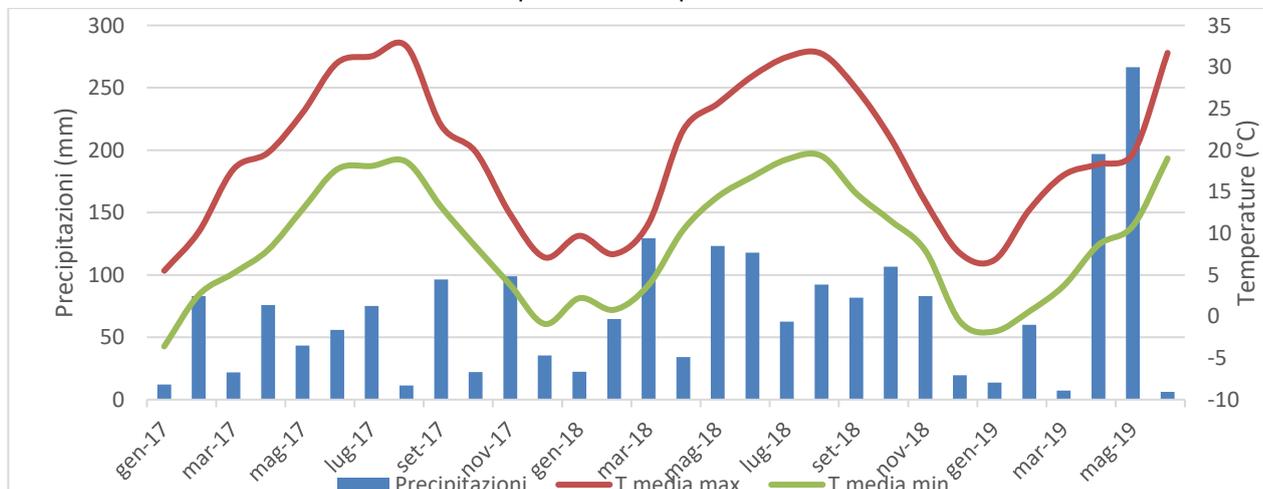
Fig. 5-1 precipitazioni e valori medi delle temperature massime e minime

- Si sono registrati nel semestre ca. 550,4 mm di pioggia. I mesi di Aprile e Maggio hanno presentato una piovosità molto superiore alla media degli anni scorsi. Maggio ha presentato il picco di massima piovosità con 266,66 mm corrispondenti a oltre il doppio di quelli registrati nello stesso periodo del 2018;
- Le temperature si sono presentate nella norma;
- I venti sono stati moderati con direzione prevalente di provenienza da Nord.

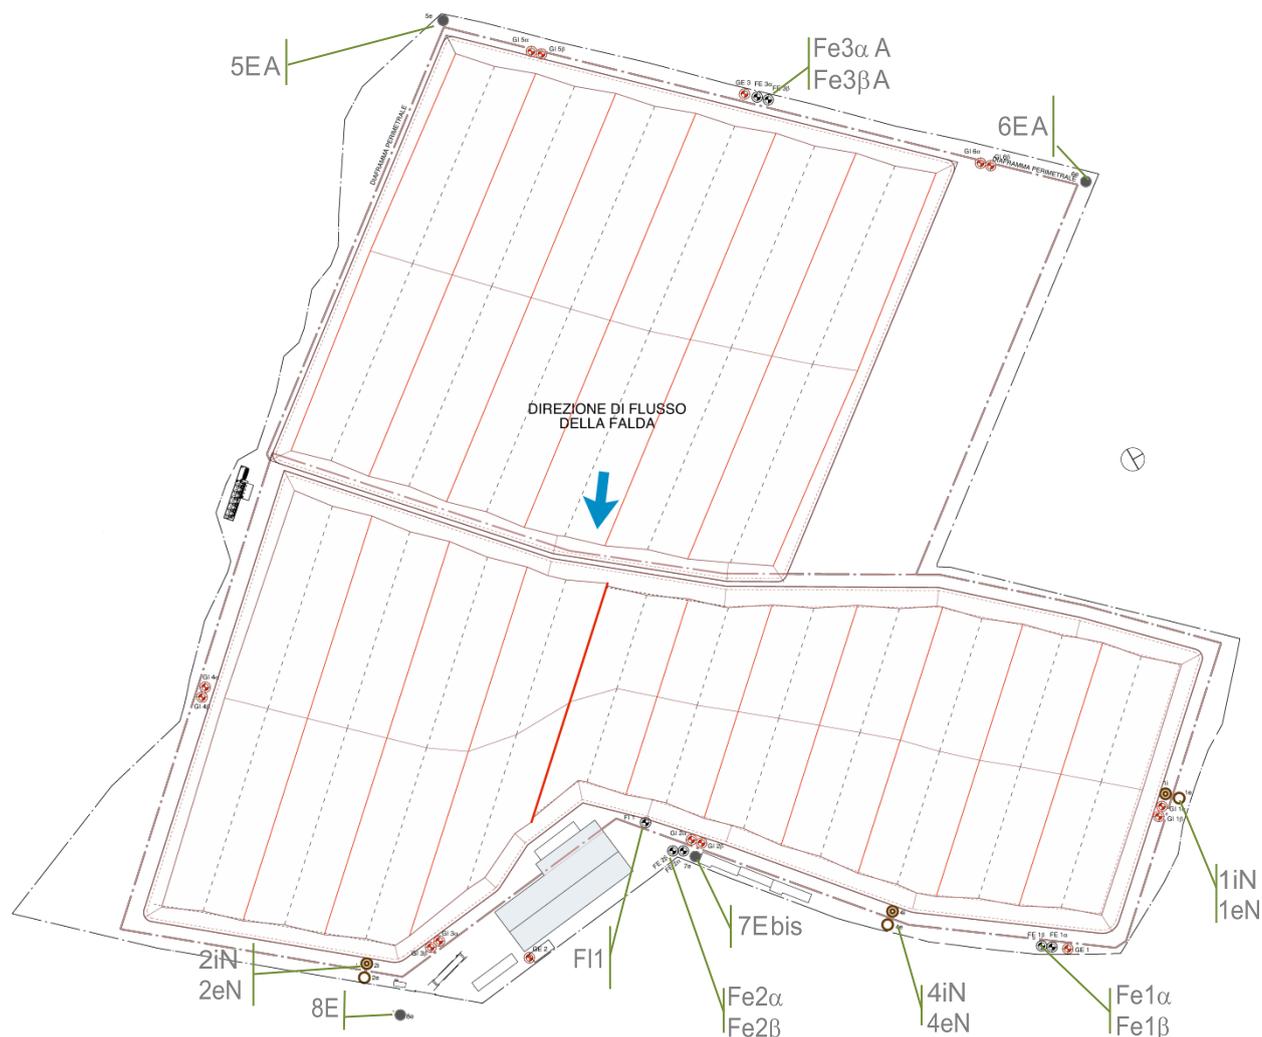
Fig. 5-2 Planimetria pozzi di monitoraggio acque di falda

- nel 2007 è stato terebrato il pozzo 7Ebis a sostituzione del pozzo 7E, nel I semestre 2014 sono stati terebrati i pozzi 5E A e 6E A al limite N-O dell'ampliamento al posto dei corrispettivi che sono stati rimossi per far posto allo scavo delle vasche dell'ampliamento.

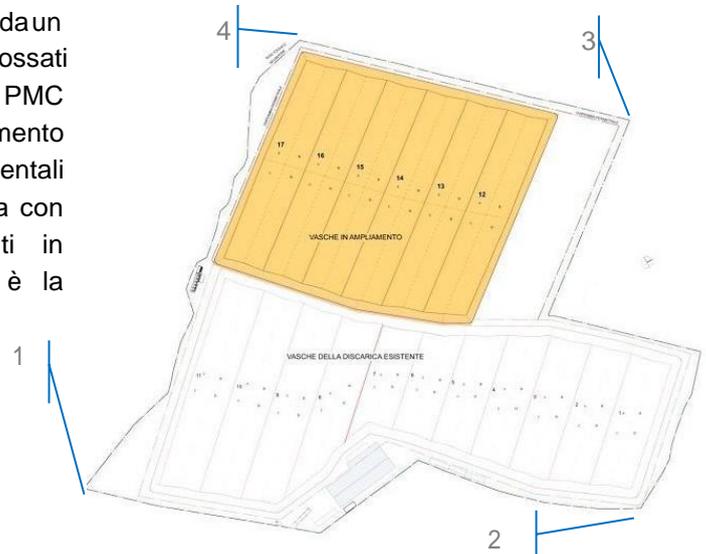
Fig. 5-3 Planimetria dei punti di campionamento delle acque superficiali

La discarica di Grumolo delle Abbadesse è circondata da un reticolo idrografico superficiale costituito da piccoli fossati destinati all'irrigazione dei campi. Come indicato nel PMC le acque prelevate presso i 4 punti di campionamento vengono analizzate rilevando i parametri fondamentali trimestralmente e con un'indagine più approfondita con cadenza annuale. Con il deposito dei rifiuti in ampliamento, la nuova collocazione dei punti è la seguente.

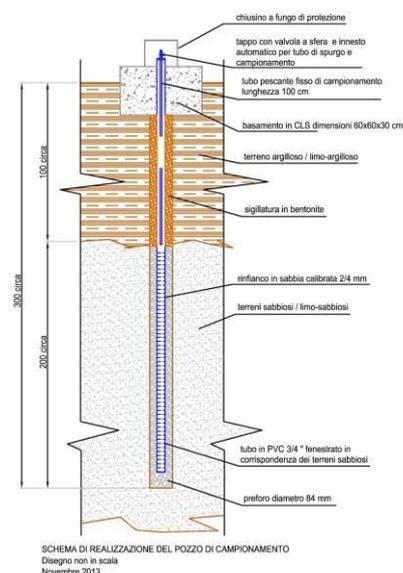
Fig. 5-5 Sezione tipo di pozzo soil-gas per il monitoraggio del biogas nel sottosuolo

In passato venivano utilizzati 15 pozzi-spia (vedasi relazioni precedenti fino al 2016) che sono stati abbandonati a seguito della positiva sperimentazione di pozzi tipo soil-gas, prevista dal Tavolo Tecnico Provinciale⁷.

A fine 2016 sono stati realizzati n. 3 pozzi di tipologia soil-gas, in aggiunta ai due realizzati per la sperimentazione, mentre un ulteriore è stato posizionato a giugno 2017. La tipologia di sonda è quella descritta nella figura precedente. I pozzi sono stati realizzati tutti all'esterno del diaframma.

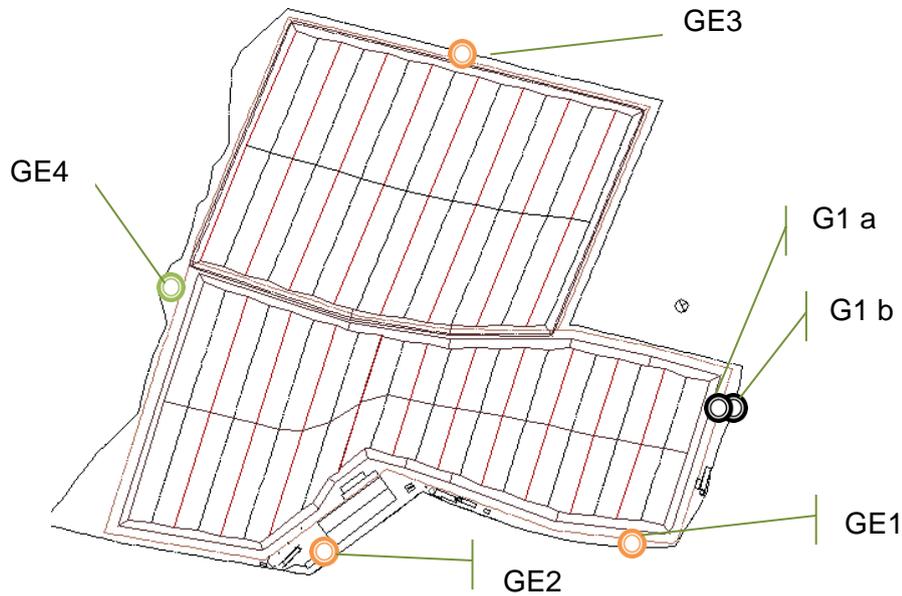
Fig. 5-6 Planimetria di monitoraggio del biogas nel sottosuolo

La localizzazione dei punti di monitoraggio del biogas nel sottosuolo è quella riportata nella seguente planimetria.

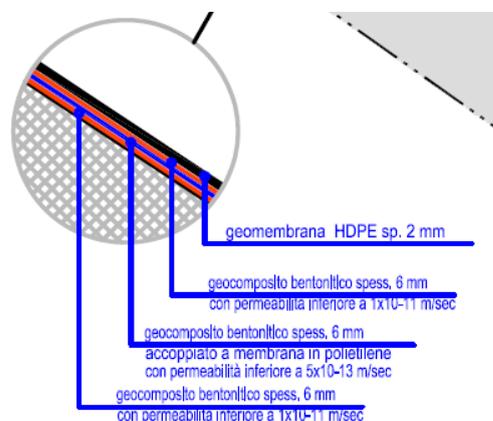
Fig. 7-1 sezione impermeabilizzazione di sponda delle vasche

- Geocomposito bentonitico tipo Macline GCL W21 della Maccaferri o similari;
- Geocomposito bentonitico tipo Macline GCL NL20 della Maccaferri o similari;
- Geocomposito bentonitico tipo Macline GCL w21 della Maccaferri o similari;

Al di sopra dello strato minerale compattato, come nelle vasche più recenti della discarica attuale, è prevista una geomembrana in polietilene ad alta densità (HDPE), di spessore 2 mm, giuntata per saldatura, posta a diretto contatto con il sottostante strato minerale compattato.

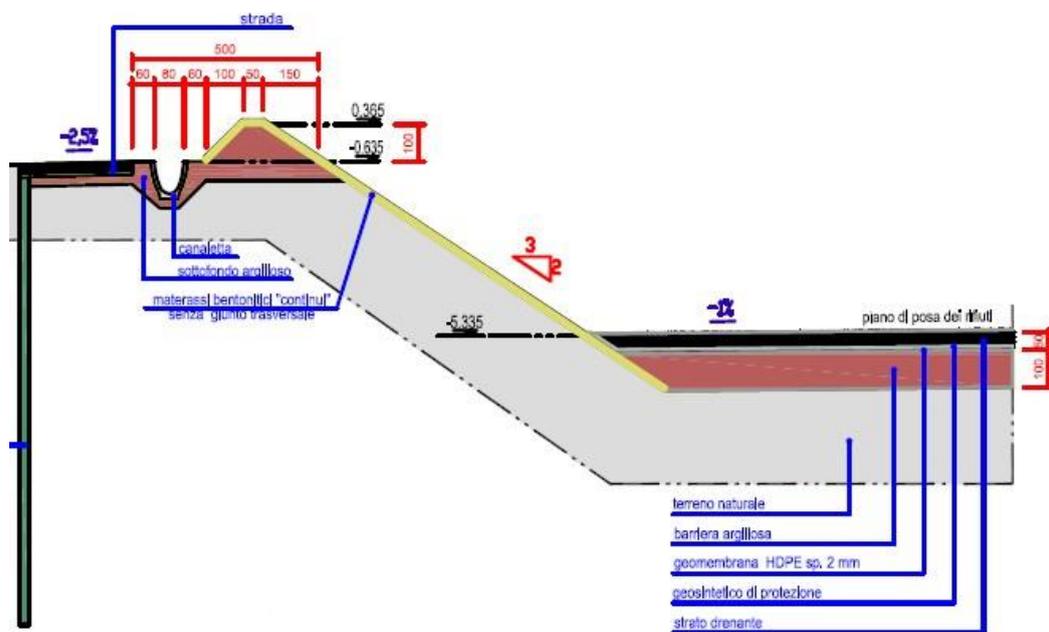
Fig. 7-2 Sezione tipo di impermeabilizzazione delle vasche del settore in ampliamento

Ciascuna vasca verrà dotata di un pozzo di raccolta per il drenaggio del percolato, costituiti da un tubo in HDPE $\varnothing 800$ mm.

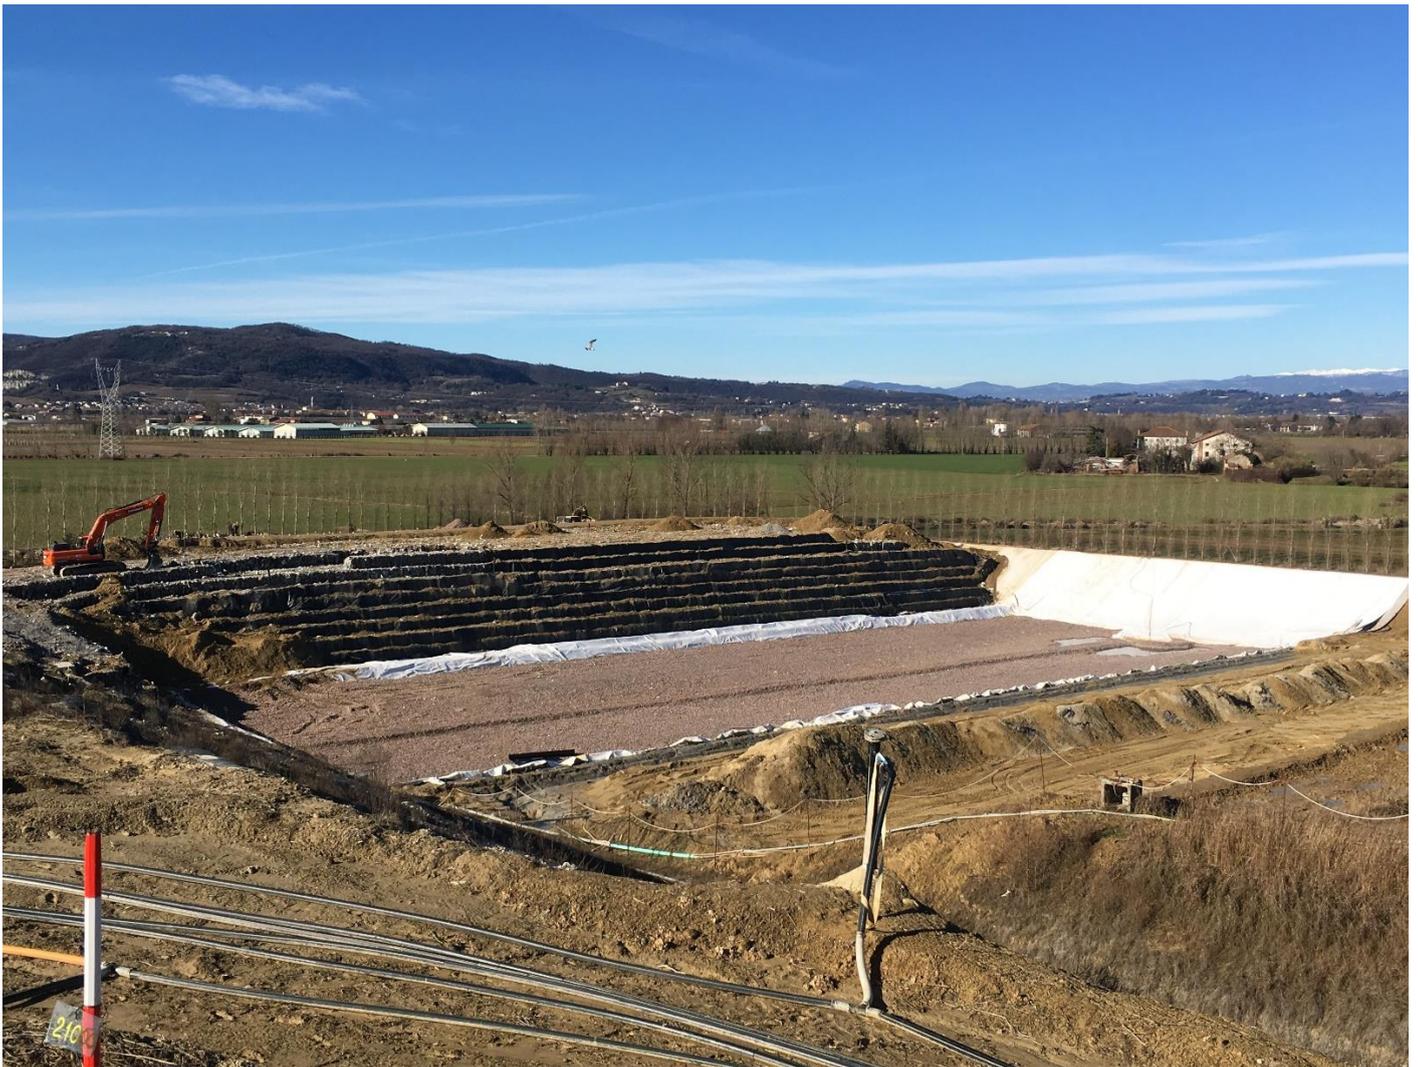
Figura 7-1 vasca 17 AB in riempimento e vasca 16 AB completata prima dell'inizio dei conferimenti

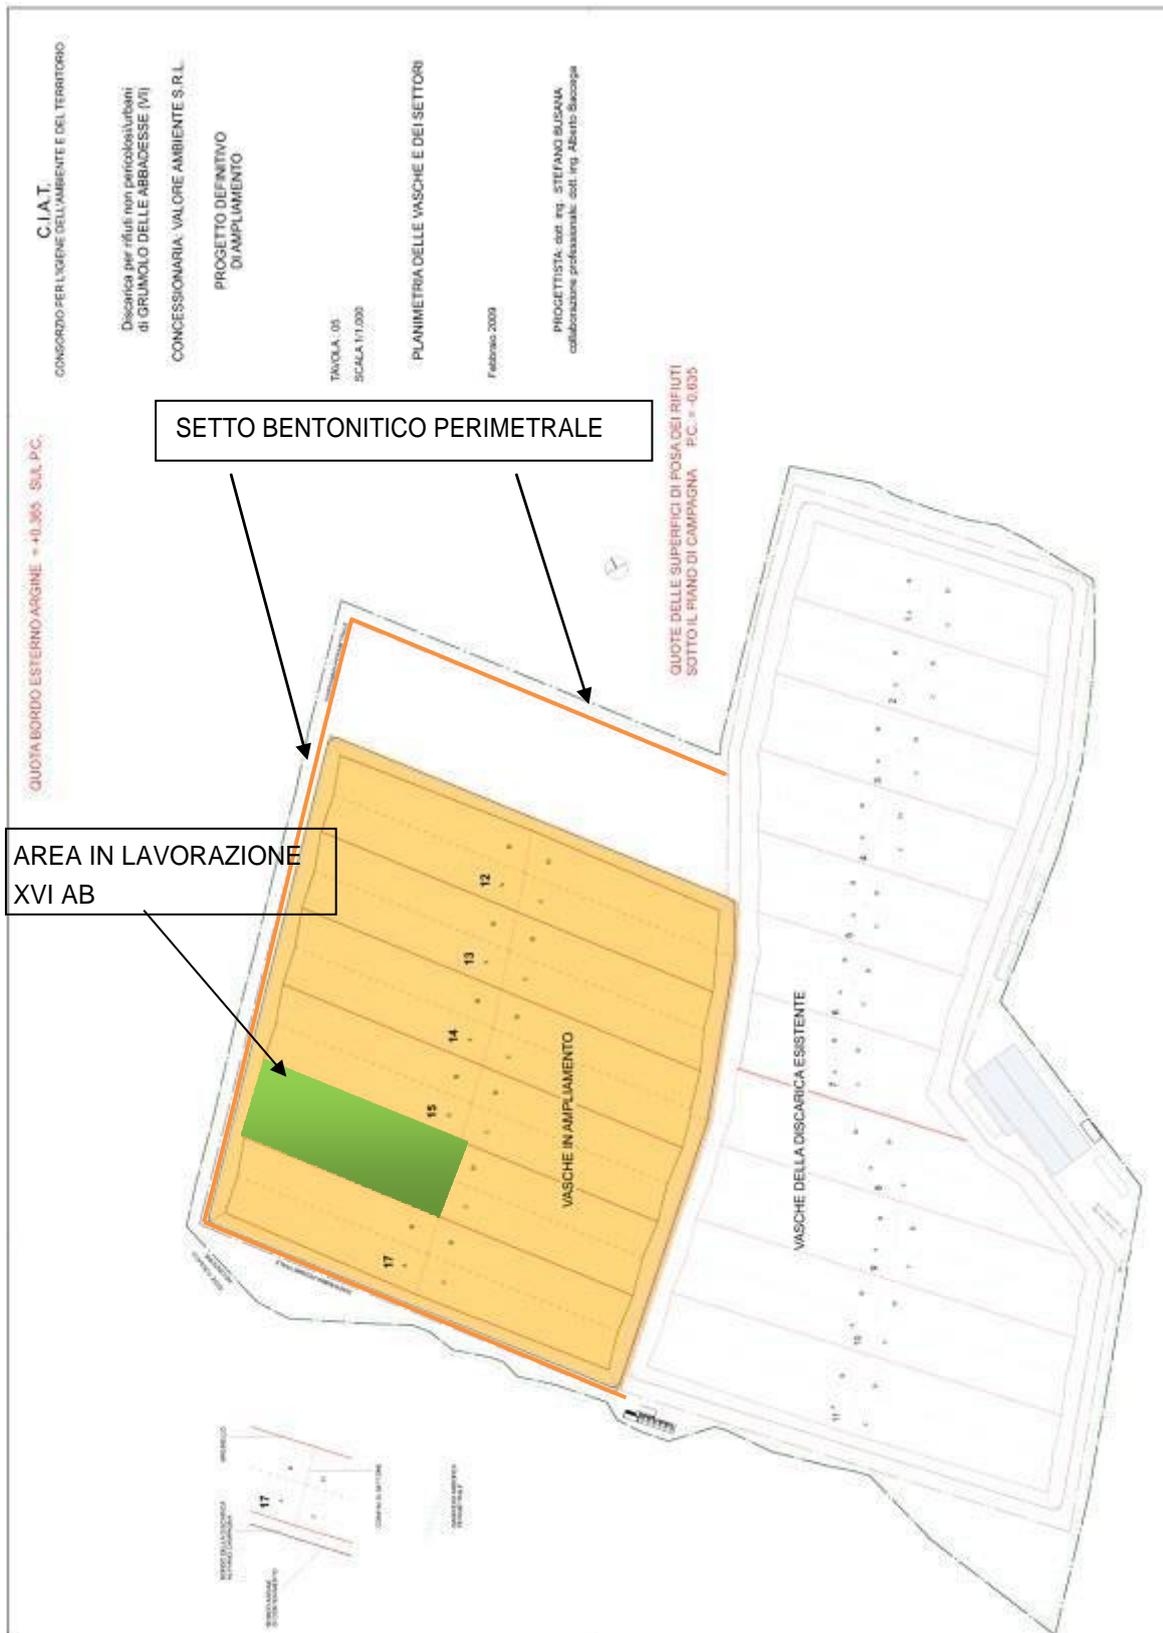
Fig. 7-3 planimetria dello stato di avanzamento lavori di approntamento vasche

Alla pagina seguente viene riportata planimetria riportante l'area di intervento.

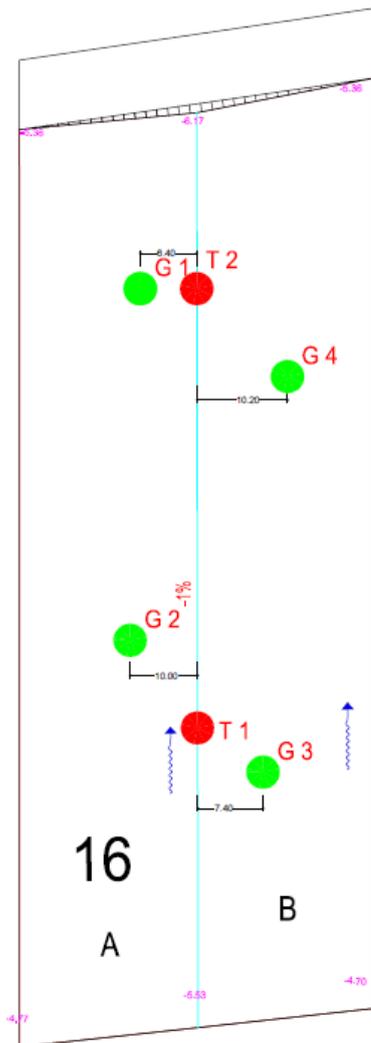
Figura 7-2 Punti di verifica dello spessore del dreno eseguiti in data 23/01/2019

In data 23.01.2019 si è proceduto ad una visita di collaudo del sistema drenante, durante la quale si è presa visione degli spessori del materiale drenante naturale costituita da ghiaia di tipo porfirico all'interno della Vasca 16 AB; essa è risultata possedere granulometria conforme al progetto e le prove di contenuto di carbonati hanno evidenziato la presenza di tenori in CaCO₃ pari allo 0,5%. Contemporaneamente è stata verificata la presenza del tubo fessurato in HDPE per la raccolta del percolato.

LEGENDA PUNTI DI INDAGINE	
G 1	Verificato spessore GHIAIA NON CALCAREA = 57 cm Verifica presenza TELO TNT DOPPIO = positivo
G 2	Verificato spessore GHIAIA NON CALCAREA = 54 cm Verifica presenza TELO TNT DOPPIO = positivo Verifica presenza GEOMEMBRANA HDPE = positivo
G 3	Verificato spessore GHIAIA NON CALCAREA = 63 cm Verifica presenza TELO TNT DOPPIO = positivo
G 4	Verificato spessore GHIAIA NON CALCAREA = 51 cm Verifica presenza TELO TNT DOPPIO = positivo Verifica presenza GEOMEMBRANA HDPE = positivo
T 1	Verificato presenza TUBO FESSURATO in HDPE diam. 225 mm - DE 225 SDR 11 (PN16) ricoperto con GHIAIA NON CALCAREA = 76 cm
T 2	Verificato presenza TUBO FESSURATO in HDPE diam. 225 mm - DE 225 SDR 11 (PN16) ricoperto con GHIAIA NON CALCAREA = 82 cm
	Ghiaia di porfido

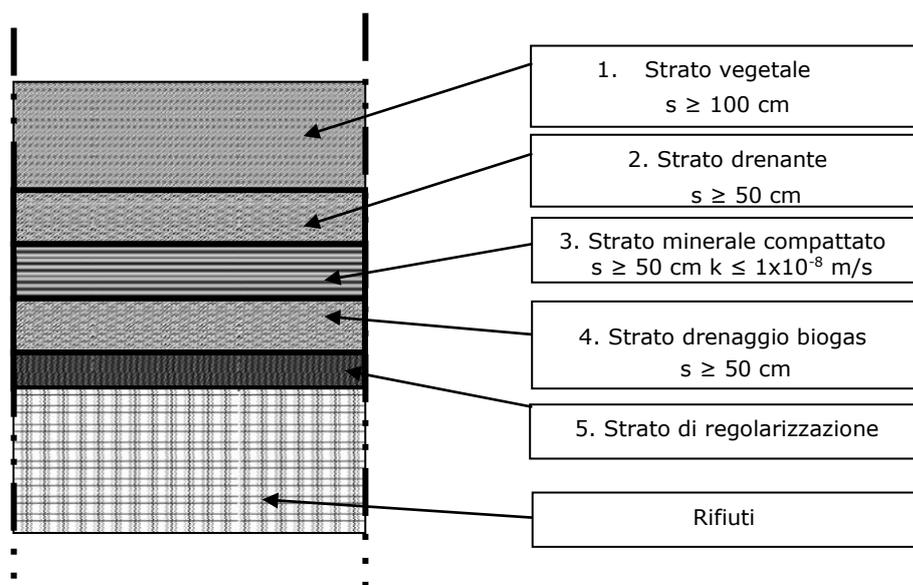
Fig. 7-4 stratificazione dei materiali del progetto di copertura definitiva della discarica

La Provincia di Vicenza con Delibera di Giunta Provinciale n. 149 del 27/04/2010 ha approvato il progetto di ampliamento della discarica che prevede, tra l'altro, la ribaulatura dell'attuale discarica con predisposizione della copertura finale, sulla attuale e sull'ampliamento, nel rispetto delle disposizioni tecniche di cui al D.lgs. 36/2003, secondo quanto riportato nello schema seguente:

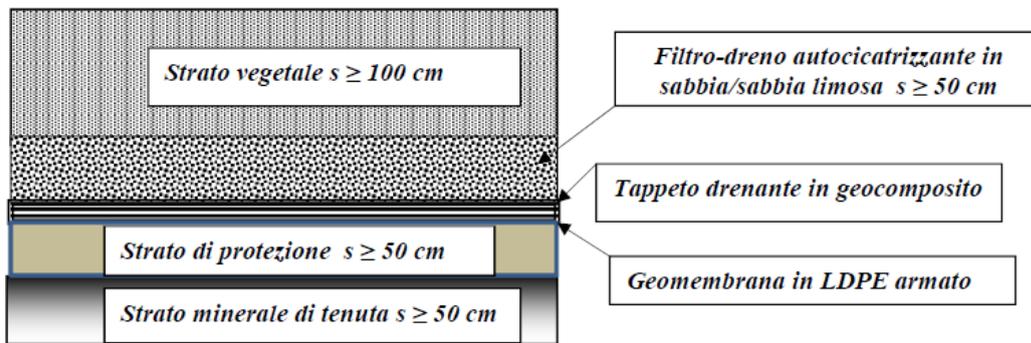
Fig. 7-5 variante migliorativa della copertura definitiva come da O.d.S. del D.L. del 2015

Il rinforzo, di cui al punto 1, verrà realizzato uno strato aggiuntivo di terreno, posto a protezione del capping, di ulteriori 50 cm di terreno avente le caratteristiche di permeabilità di k minore di 10^{-8} m/s.

La soluzione individuata al punto 2 prevede la formazione di “serpentine” diffuse su tutta la superficie della copertura, costituite da tubazioni microfessurate in HDPE, diametro 160 mm immerse nello strato drenante del biogas. La novità di tale aggiornamento, oltre alla maggiore lunghezza delle “serpentine” (variabile da zona a zona ma stimabile da 200 a 500 m cad.) è il loro collegamento a specifiche teste di pozzi verticali (in HDPE De 160, PN10) munite di valvole distinte per l’immissione di liquido irroratore o per il collegamento con la rete di aspirazione del biogas.

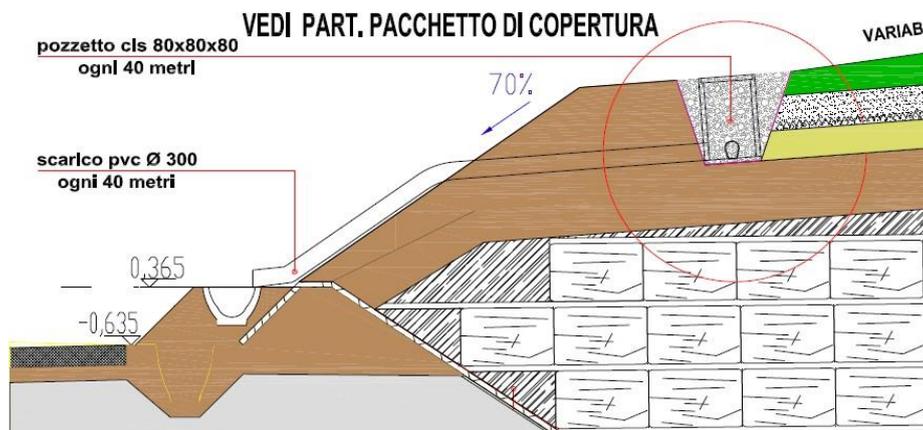
Fig. 7-6 particolare della copertura definitiva riguardante la scolina perimetrale

- l’allargamento dell’argine costituisce un rinforzo in una delicata zona della discarica, suscettibile di potenziali ristagni e migrazioni di biogas;
- la traslazione della canaletta, allontana la stessa dall’ambito della viabilità di circuitazione della discarica, migliorando le condizioni di sicurezza della pista.

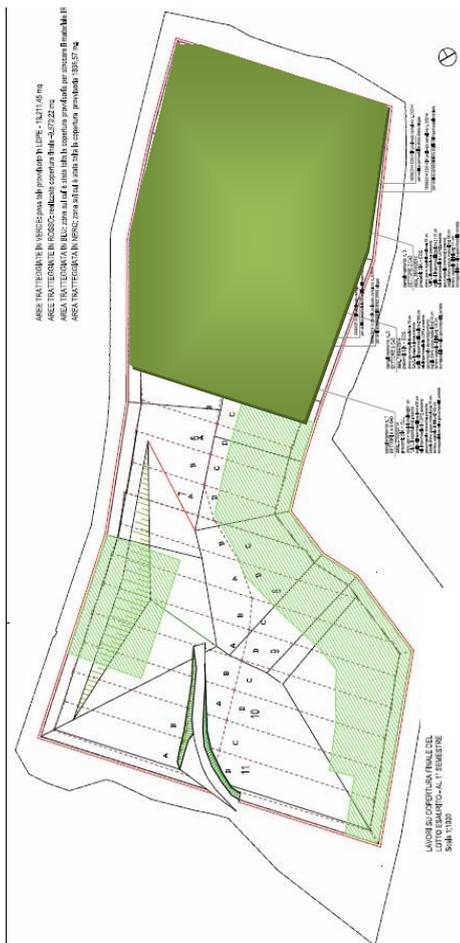
Fig. 7-8 Planimetria stato avanzamento lavori di copertura finale

Al momento della stesura della presente relazione, la discarica è coperta in parte con lo strato provvisorio di 130 cm di terreno, in parte con ulteriore telo in LDPE e in parte secondo la configurazione finale. Vengono riportate in planimetria le aree di copertura finale in lavorazione e dove è stato steso il terreno vegetale dello strato terminale.

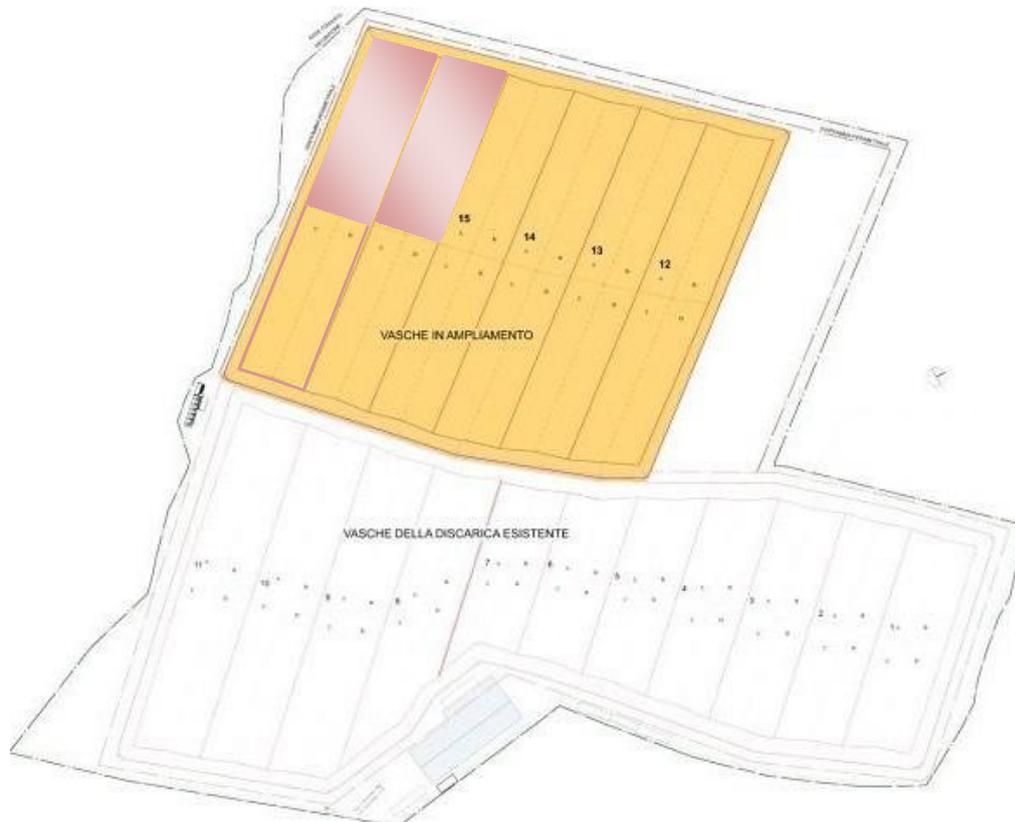
Fig. 9-1 Vasche in coltivazione nel periodo (in rosso)

Nella planimetria seguente vengono visualizzate in rosso le aree di conferimento durante il semestre.

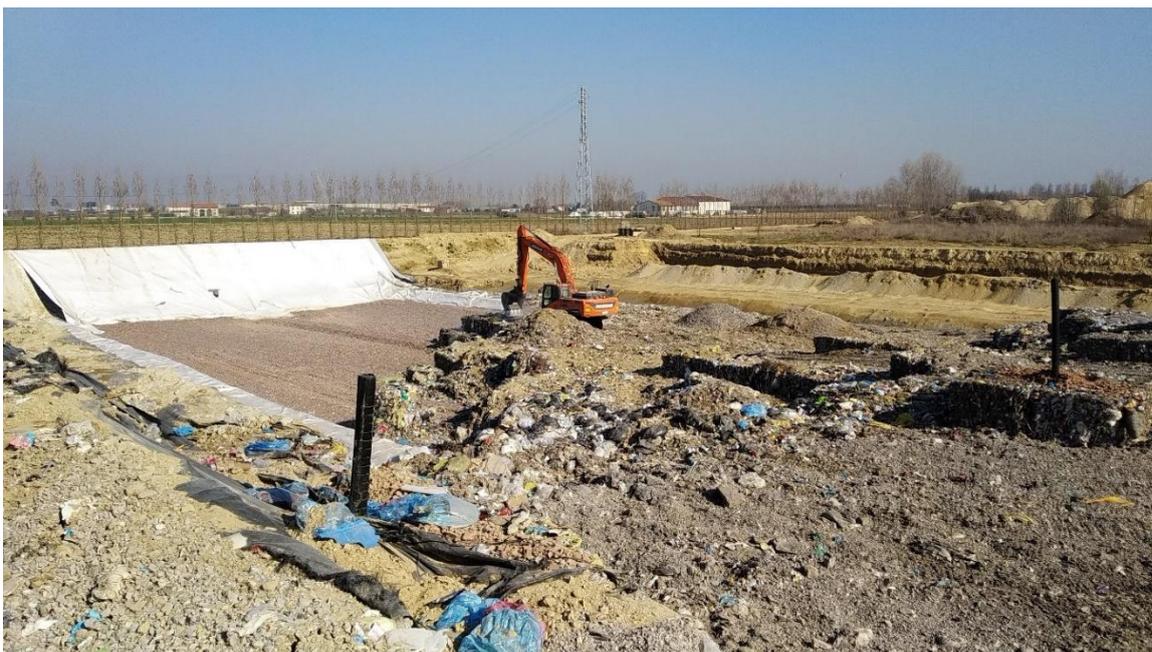
Fig. 9-3 Copertura del fronte non attivo con terriccio e posizionamento dei rifiuti in balle affiancate nel fronte attivo

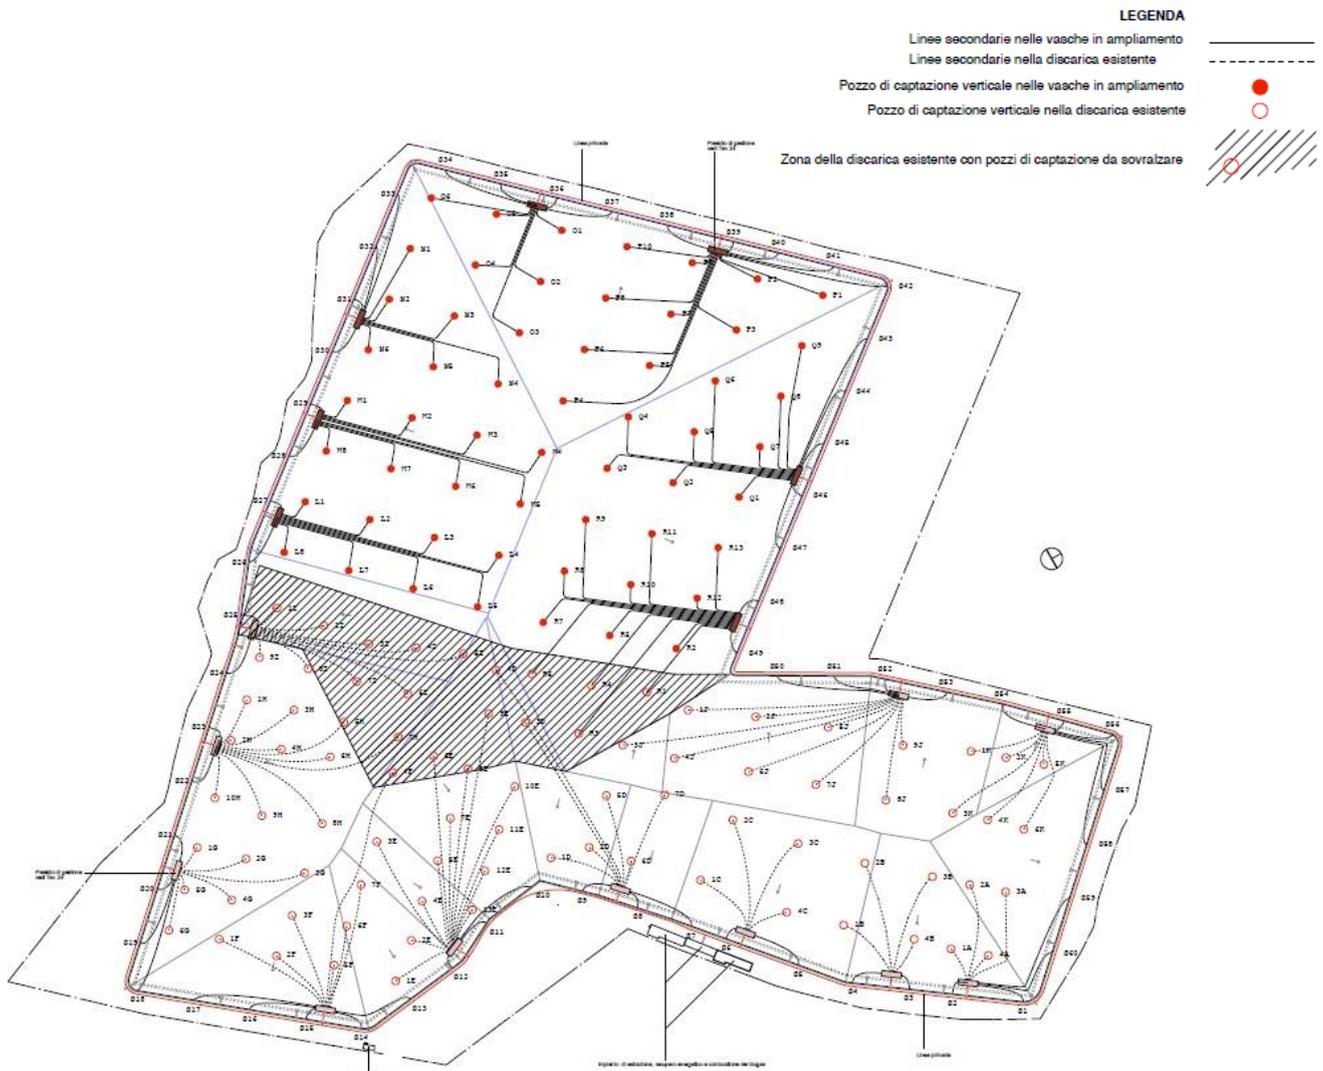
Fig. 10-1 Planimetria generale di progetto - sistema di captazione del biogas

Si riporta di seguito una tavola che riporta il dettaglio progettuale della rete di captazione sia della discarica esaurita che della porzione di ampliamento, come da progetto del 2009.

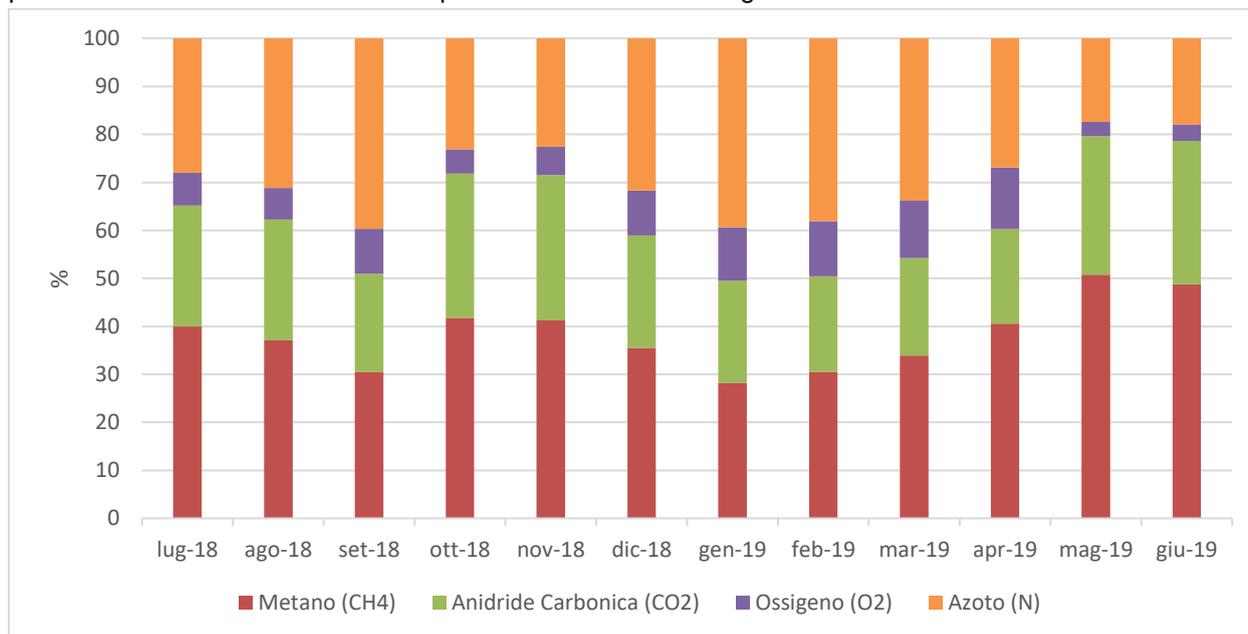
Fig. 10-2 Composizione del biogas

I numerosi risultati delle indagini condotte evidenziano in più occasioni la presenza di aria (O₂>5% nel 61% dei casi) riconducibile a infiltrazioni dal capping, o ad una eccessiva aspirazione.

Il valore medio di metano, rilevato ai singoli pozzi, è di ca. 38,75%, valore questo in linea rispetto al semestre precedente. Le rilevazioni mostrano percentuali diffuse di ossigeno riconducibili a infiltrazioni di aria ambiente.

La limitata produzione di biogas è riconducibile alla minore infiltrazione di acque meteoriche dalla copertura, sia provvisoria (teli in HDPE) che definitiva in corso d'opera, oltre che all'esaurimento progressivo della sostanza organica nei lotti più vecchi. In tal senso il Gestore ha provveduto a regolare frequentemente l'aspirazione chiudendo le linee scarsamente produttive; si sottolinea infatti che, a fronte della necessità di mantenimento del sistema in depressione, va limitata l'infiltrazione di ossigeno.

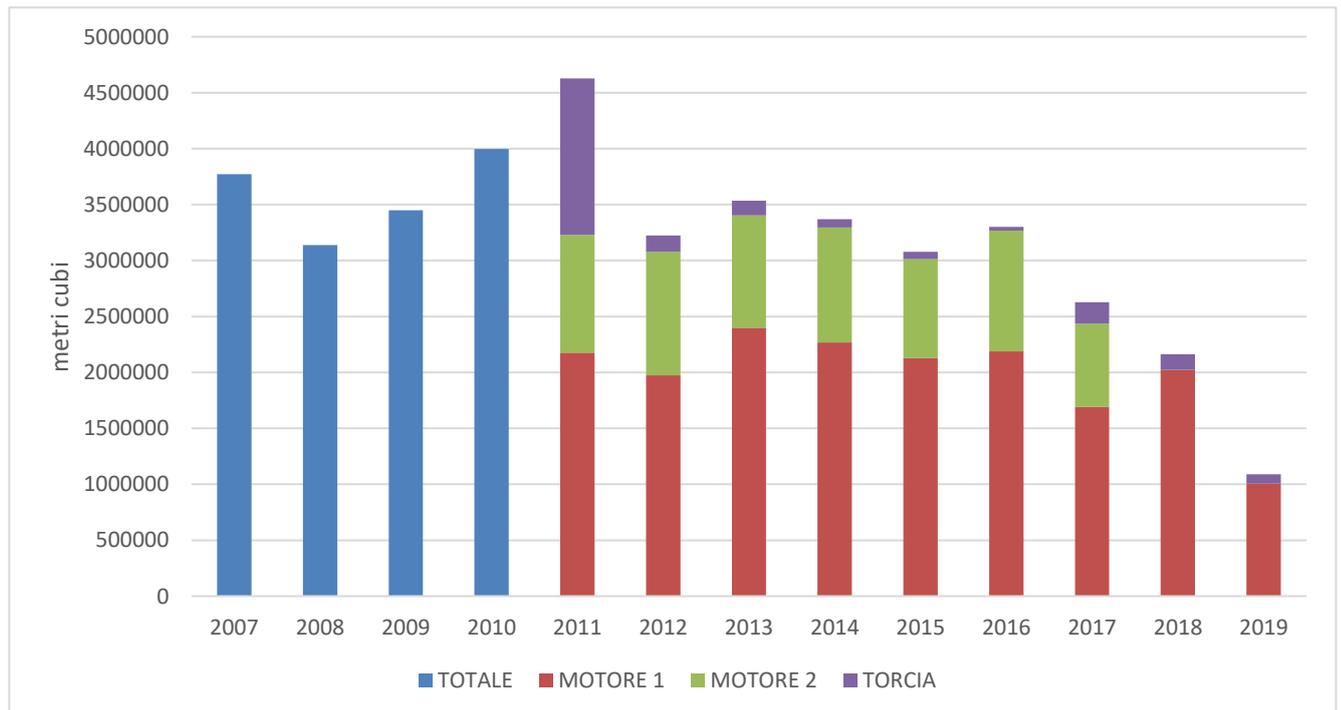
Fig. 10-3

Andamento annuale delle quantità di biogas combusto (2007 – 2019*) * Il 2019 è relativo solo al primo semestre.

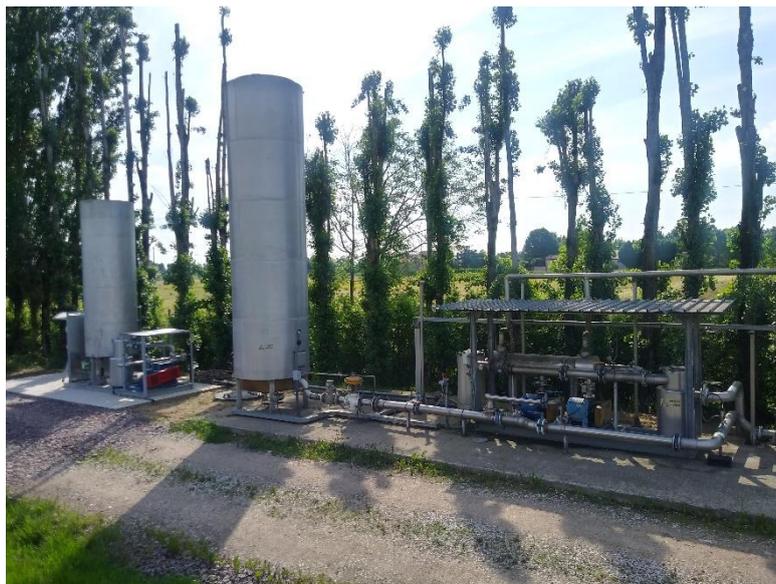
Nel primo semestre del 2018 è stata installata la nuova torcia di combustione del biogas a servizio dei lotti in ampliamento della discarica. Questa torcia, nella sua configurazione definitiva, va a sostituire quella temporanea installata nel Febbraio 2015. La nuova torcia dopo vari periodi di verifica e test è entrata in funzione continuativa a partire dal 19 Giugno 2018. Di seguito si riportano i volumi di biogas combusti mensilmente per il primo semestre 2019.

Figura 10-1 A sinistra la torcia dell'ampliamento

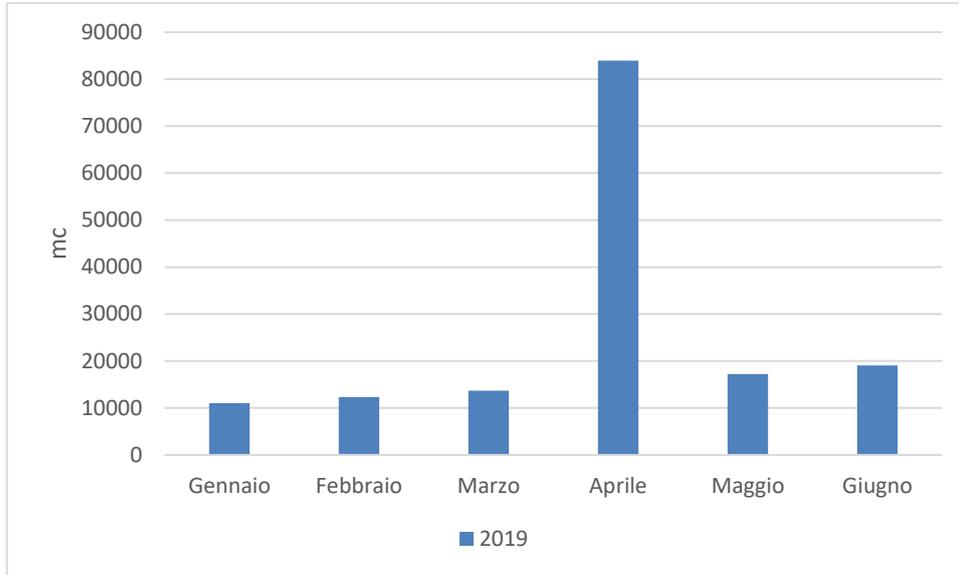
Figura 10-2 Quantità di biogas combusto dalla torcia a servizio dell'ampliamento della discarica

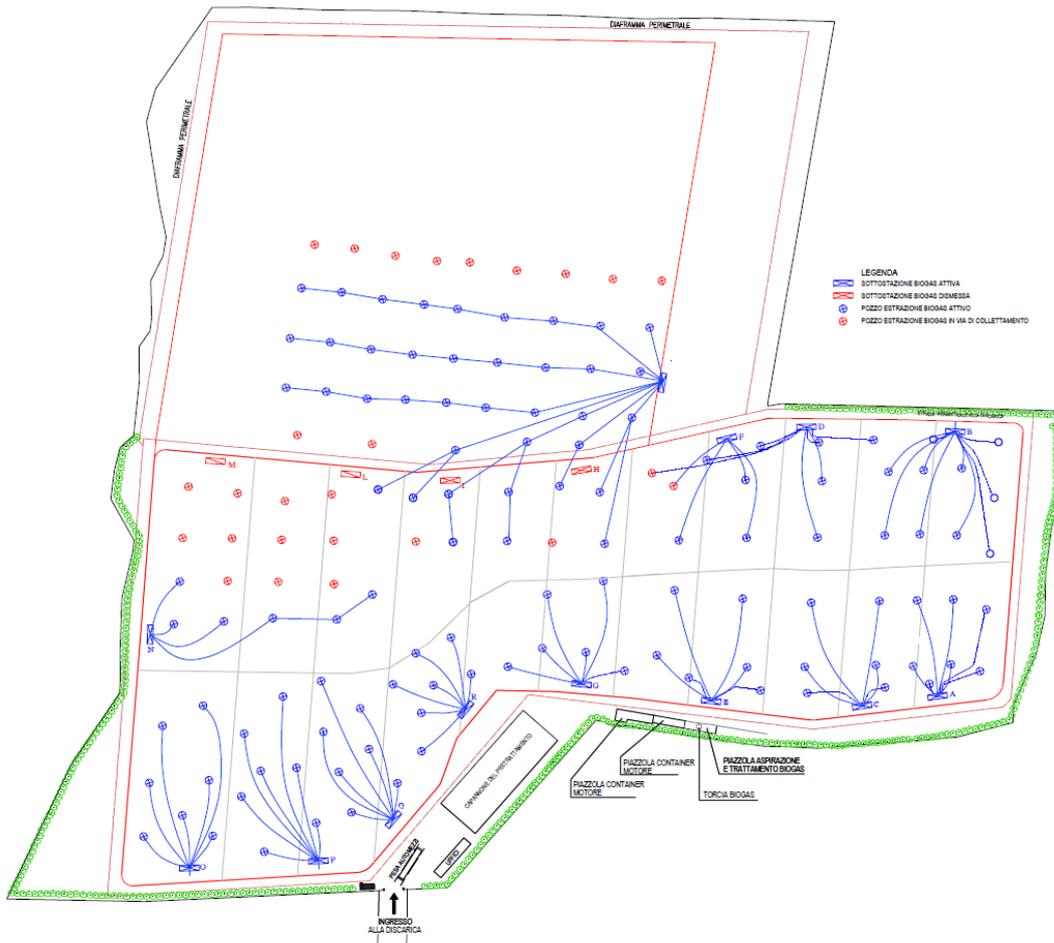
Fig. 10-5 Planimetria stato di fatto impianto di captazione biogas al 30/12/2018

Lo stato di fatto al 30/06/2019 è quello riportato nella planimetria seguente.

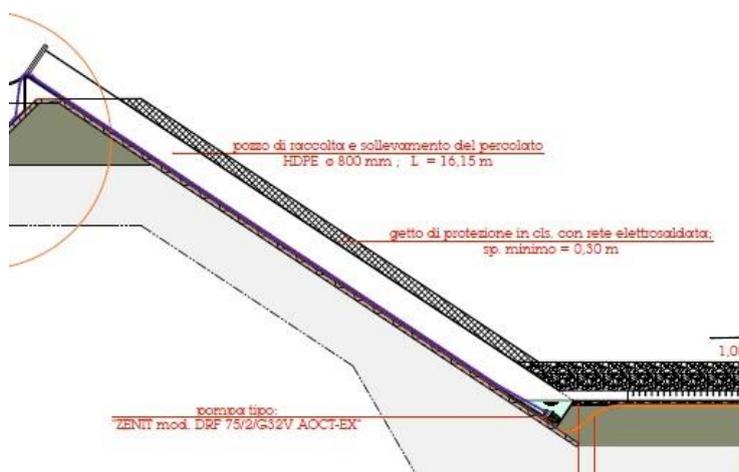
Fig. 11-1 Sezione di un pozzo di raccolta del percolato

I tubi di raccolta sono stati dotati di tubi rigidi in acciaio infilati nel pozzo fino a raggiungere il fondo, a seguito di un progressivo collasso di alcuni per effetto del peso dei rifiuti e delle temperature causate dal rifiuto in degradazione. L'inserimento dei tubi rigidi dovrebbe garantire la possibilità di aspirare il percolato fino in fondo ai pozzi di raccolta collassati. Per ovviare a tale inconveniente il Gestore, le ultime vasche del I lotto di discarica sono state dotate di una camicia di cemento armato intorno al pozzo in modo da conferirgli una protezione contro lo schiacciamento.

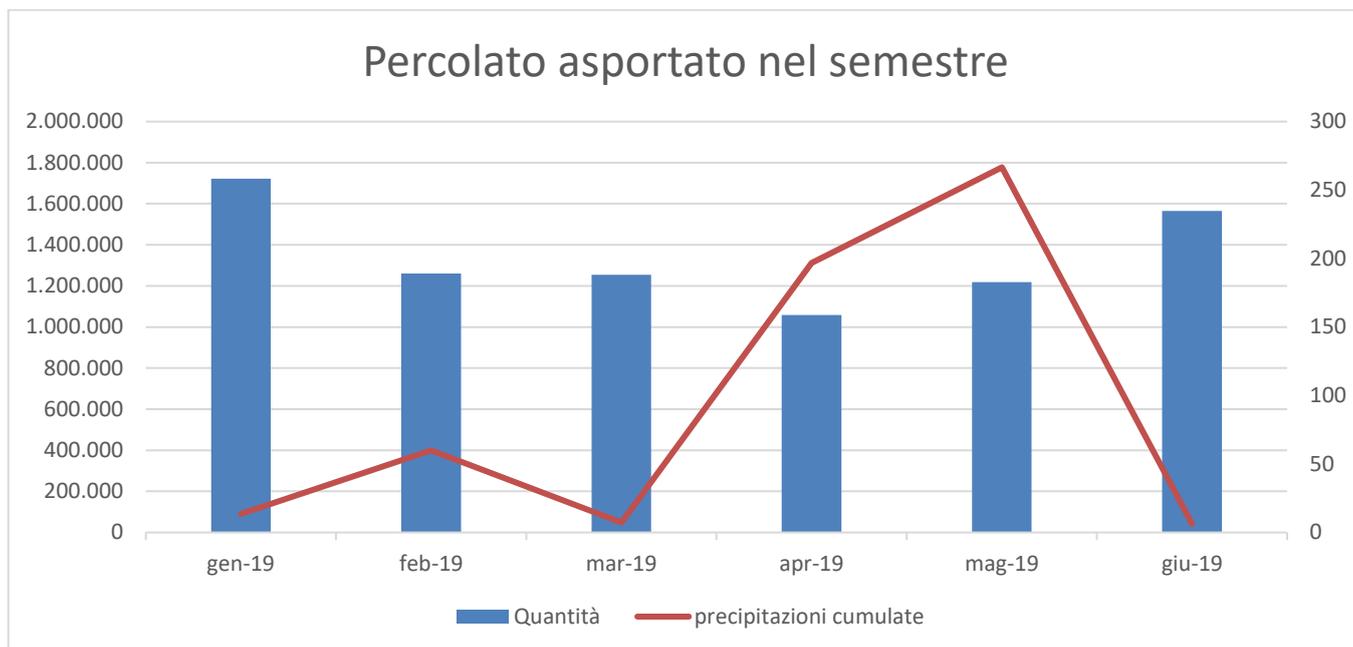
Fig. 11-3 Quantità di percolato estratte nel semestre e precipitazioni cumulate mensili

Nel semestre in esame il quantitativo complessivo di percolato asportato mostra una buona correlazione con le precipitazioni rispetto allo storico.
