# Relazione Tecnica Semestrale

# Piano di Monitoraggio e Controllo

Impianto di smaltimento per rifiuti non pericolosi Grumolo delle Abbadesse (VI)

Gennaio 2020

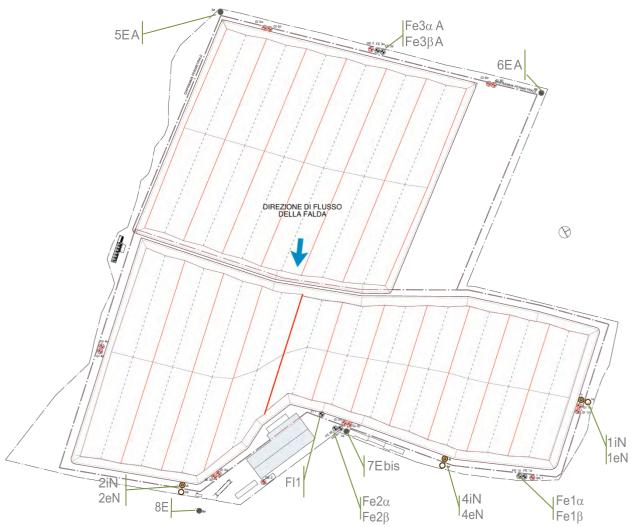
Fig. 5-2 Planimetria pozzi di monitoraggio acque di falda

- nel 2007 è stato terebrato il pozzo 7Ebis a sostituzione del pozzo 7E, nel I semestre 2014 sono stati terebrati i pozzi 5E A e 6E A al limite N-O dell'ampliamento al posto dei corrispettivi che sono stati rimossi per far posto allo scavo delle vasche dell'ampliamento.

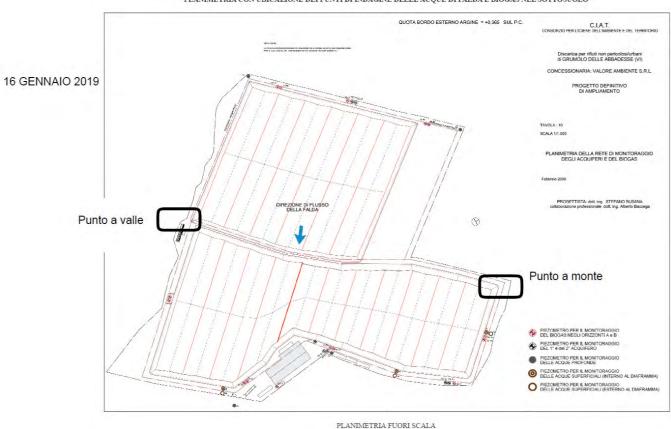
Fig. 5-4 Planimetria dei punti di monitoraggio dell'aria

PLANIMETRIA CON UBICAZIONE DEI PUNTI DI INDAGINE DELLE ACQUE DI FALDA E BIOGAS NEL SOTTOSUOLO

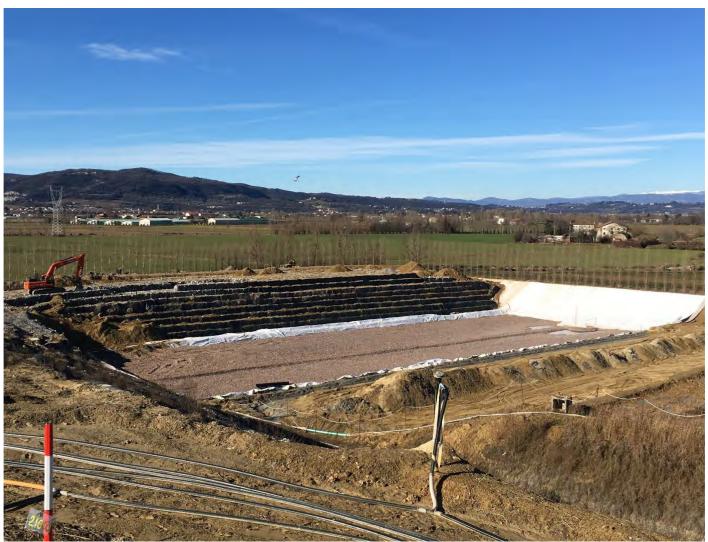
Figura 7-1 vasca 17 AB in riempimento e vasca 16 AB completata prima dell'inizio dei conferimenti

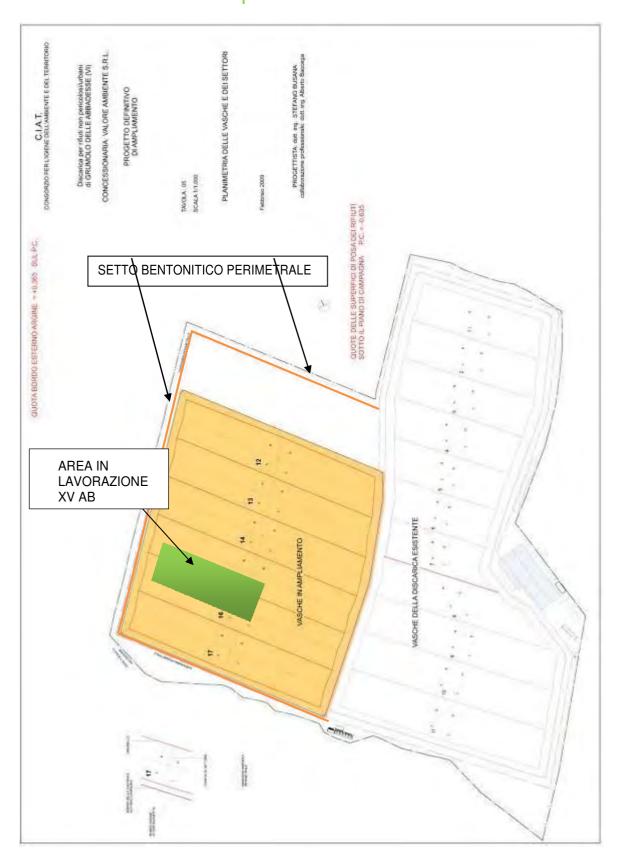
Fig. 7-3 planimetria dello stato di avanzamento lavori di approntamento vasche

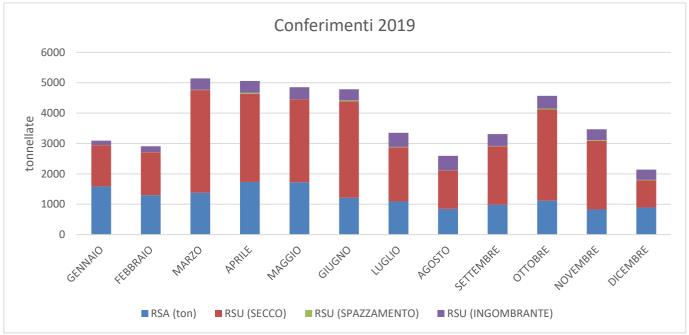
Fig. 8-1 Conferimenti in ingresso nel 2019 diviso per categoria

Rispetto allo stesso periodo del 2018, si riscontra una lieve diminuzione dei rifiuti in ingresso, con una suddivisione dei rifiuti in linea con gli anni precedenti. Si evidenzia solamente una diminuzione del 8,9% su RSU secco ed un aumento del 8,4% su RSU ingombrante. Lo 0,5% di differenza è suddiviso in aumento molto lieve della percentuale di RSA e RSU da spazzamento: rispettivamente 0,3% e 0,2%.

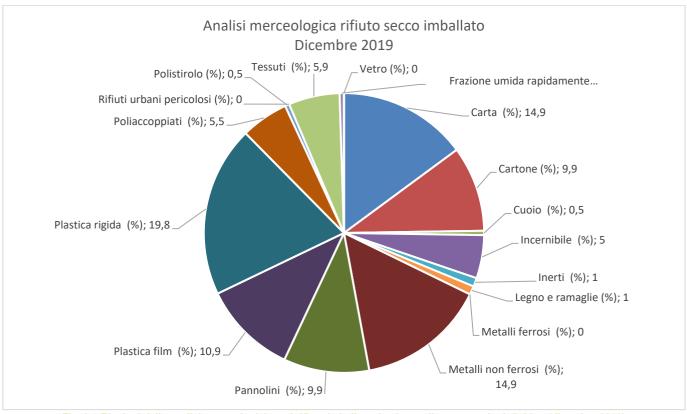
Fig. 8-4 Risultati della analisi merceologiche sul rifiuto imballato destinato allo stoccaggio definitivo (dicembre 2019)

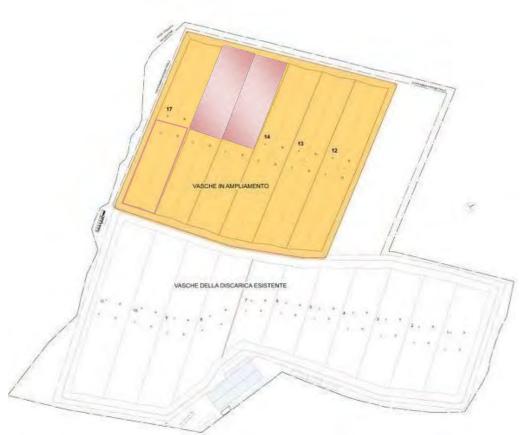
Nella planimetria seguente vengono visualizzate in rosso le aree di conferimento durante il semestre.

Fig. 9-1 Vasche in coltivazione nel periodo (in rosso)

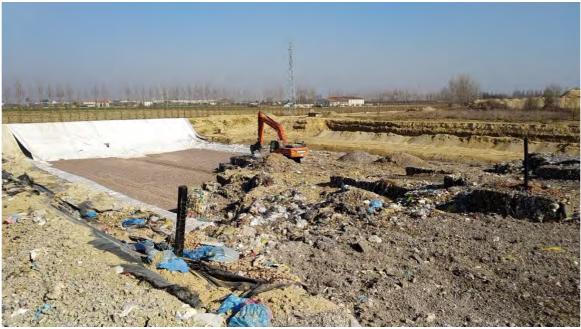
Fig. 9-3 Copertura del fronte non attivo con terriccio e posizionamento dei rifiuti in balle affiancate nel fronte attivo

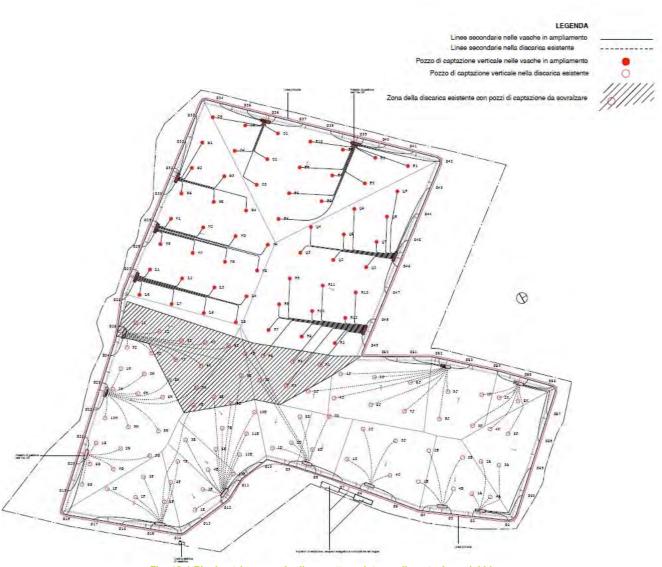
Si riporta di seguito una tavola che riporta il dettaglio progettuale della rete di captazione sia della discarica esaurita che della porzione di ampliamento, come da progetto del 2009.

Fig. 10-1 Planimetria generale di progetto - sistema di captazione del biogas

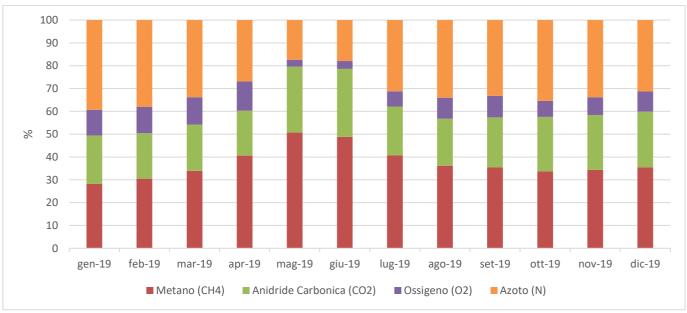
I numerosi risultati delle indagini condotte evidenziano in più occasioni la presenza di aria (O2>5% nel 61% dei casi) riconducibile a infiltrazioni dal capping, o ad una eccessiva aspirazione.

Il valore medio di metano, rilevato ai singoli pozzi, è di ca. 35,98%, valore questo in linea rispetto al semestre precedente. Le rilevazioni mostrano percentuali diffuse di ossigeno riconducibili a infiltrazioni di aria ambiente.

Fig. 10-2 Composizione del biogas nel 2019

La limitata produzione di biogas è riconducibile alla minore infiltrazione di acque meteoriche dalla copertura, sia provvisoria (teli in HDPE) che definitiva in corso d'opera, oltre che all'esaurimento progressivo della sostanza organica nei lotti più vecchi. In tal senso il Gestore ha provveduto a regolare frequentemente l'aspirazione chiudendo le linee scarsamente produttive; si sottolinea infatti che, a fronte della necessità di mantenimento del sistema in depressione, va limitata l'infiltrazione di ossigeno.

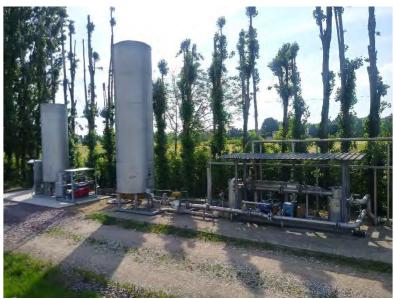
Nel primo semestre del 2018 è stata installata la nuova torcia di combustione del biogas a servizio dei lotti in ampliamento della discarica. Questa torcia, nella sua configurazione definitiva, va a sostituire quella temporanea installata nel febbraio 2015. La nuova torcia dopo vari periodi di verifica e test è entrata in funzione continuativa a partire dal 19 giugno 2018. Di seguito si riportano i volumi di biogas combusti mensilmente per il primo semestre 2019.

Figura 10-1 A sinistra la torcia dell'ampliamento

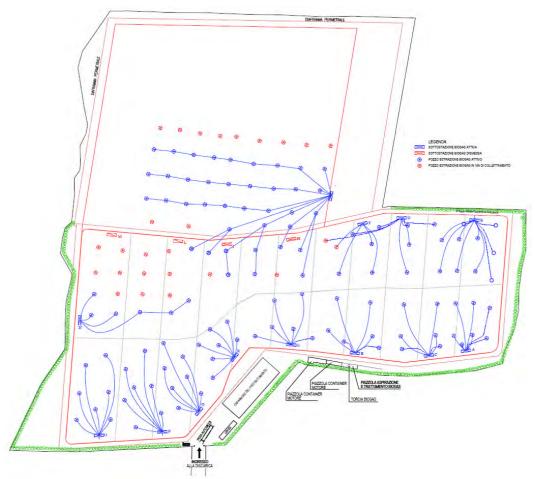
Fig. 10-5 Planimetria stato di fatto impianto di captazione biogas al 30/12/2018

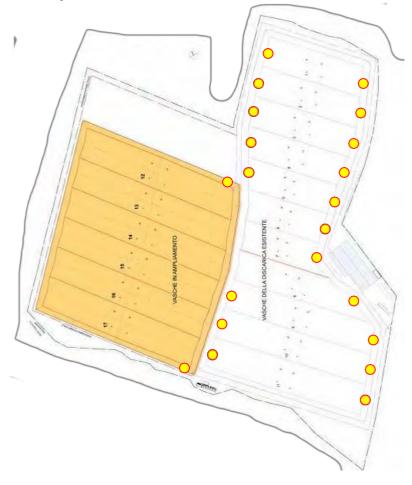
Fig. 11-2 Planimetria dei pozzi di percolato attivi

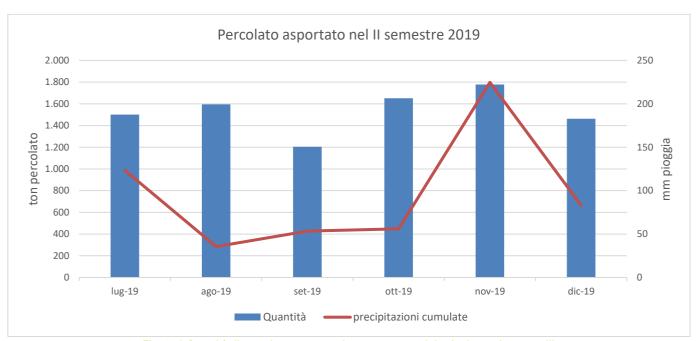
Nel semestre in esame il quantitativo complessivo di percolato asportato mostra una buona correlazione con le precipitazioni rispetto allo storico.

Fig. 11-3 Quantità di percolato estratte nel semestre e precipitazioni cumulate mensili

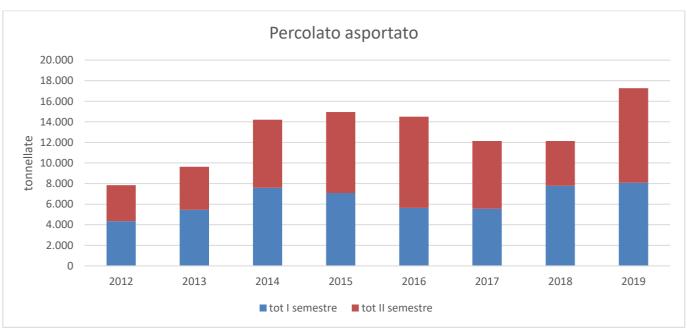
Fig. 11-4 Andamento semestrale dell'asportazione di percolato dal 2012 al 2019

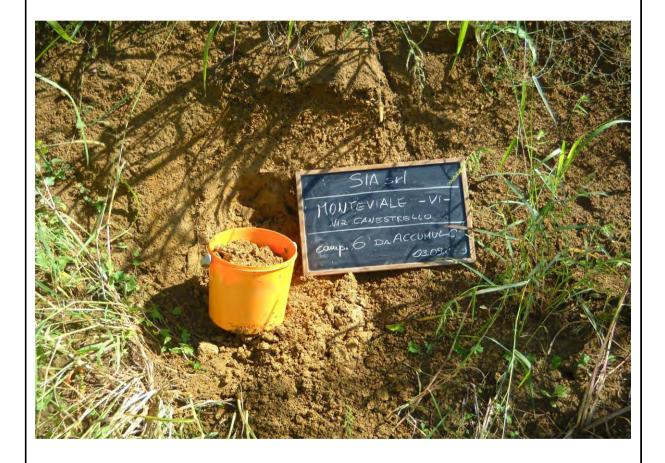
DOCUMENTAZIONE FOTOGRAFICA							
	PRELIEVO	CAMPIONE n°	6				
Cantiere : MONTEVIALE (VI) - VIA CANESTRELLO - ACCUMULO							
Committente :	SIA srl						
codice archivio n°	R085/19	data emissione:	11/09/19	pagina	1/1

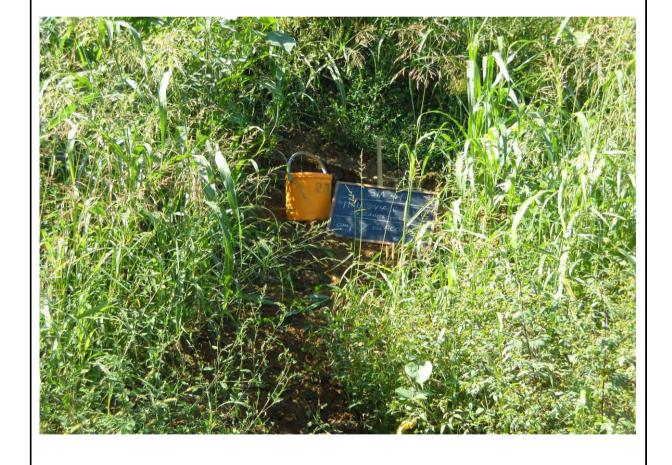
codice archivio n°	R085/19 data	emissione:	11/09/19	pagina	1/1
Committente :	SIA srl				
Cantiere :	MONTEVIALE (VI) - VIA CANESTRELLO - ACCUMULO				
	PRELIEVO CAM	PIONE n°	7

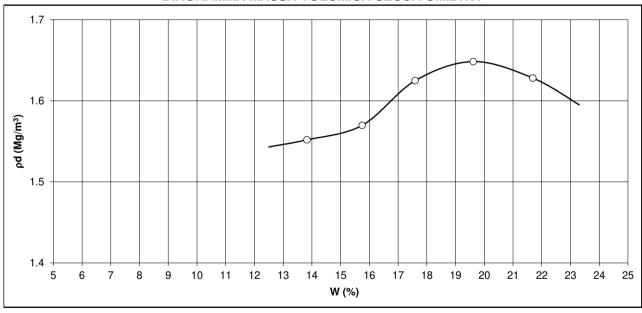
## DIAGRAMMA MASSA VOLUMICA SECCA-UMIDITA'

massa volumica secca massima	ρ <sub>d max</sub>	Mg/m <sup>3</sup>	1.65
umidità ottimale	W opt	%	19-20

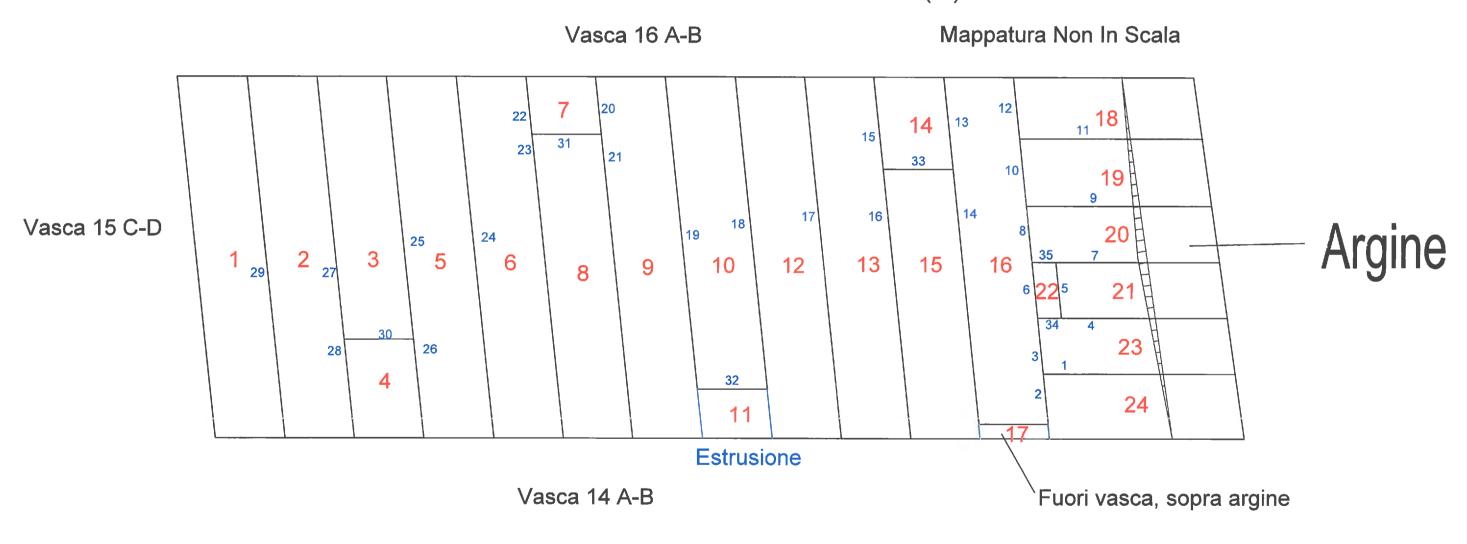
Piano di Posa Teli in HDPE Planimetria Vasca 15 A-B - Discarica di Grumolo delle Abbadesse (VI)

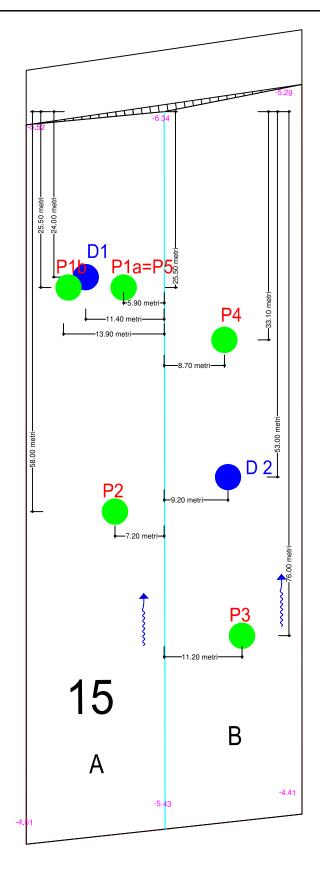
Elaborato grafico n. 1: Planimetria vasca 15 A-B con individuazione punti di campionamento fondo in argilla;

RILIEVO FONDO VASCA IN ARGILLA DELLA SEMIVASCA 15 A-B CON LOCALIZZAZIONE PUNTI DI INDAGINE

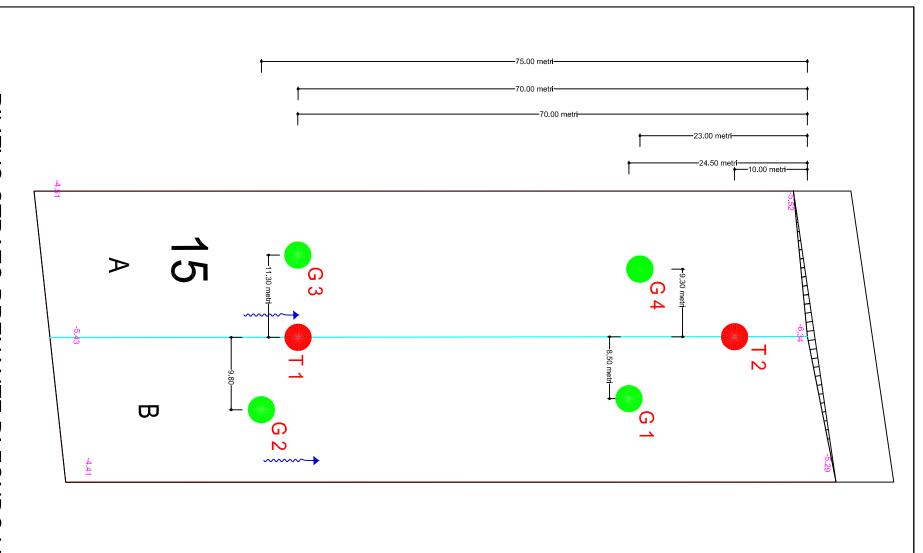
Elaborato grafico n. 2: Planimetria vasca 15 A-B con individuazione punti di verifica impermeabilizzazione, ghiaia e rete di drenaggio percolato

**PUNTI DI INDAGINE** SEMIVASCA 15 A-B CON LOCALIZZAZIONE RILIEVO STRATO DRENANTE DI FONDO VASCA DELLA

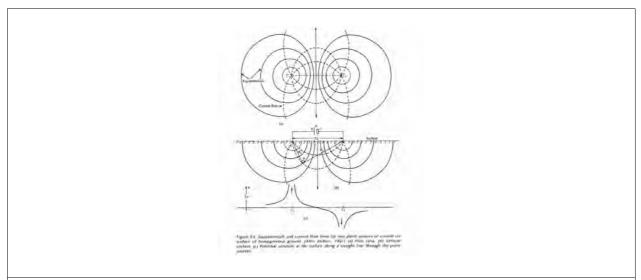
Fig.2: Andamento linee equipotenziali e linee di corrente indotte per due punti di corrente su superficie di materiale omogeneo (tratto da: *Applied Geophysics II*° *ed.*, *W.M. Telford*, *L.P. Geldart*, *R.E. Sheriff*, *Cambridge Univ. 1995*)

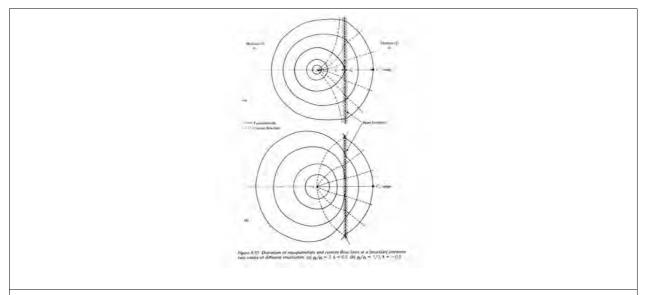
L'eventuale presenza di fessurazioni o lacerazioni si evidenzia con un marcato flusso di corrente che determinerà una elevata ed anomala differenza di potenziale, con dei picchi e delle evidenti deformazioni del trend (fig.3) che invece deve apparire monotonale o comunque con variazioni continue e mai repentine.

Fig.3: Distorsione delle linee equipotenziali e linee di corrente in zone di contatto con differente resistività (tratto da: Applied Geophysics II° ed., W.M. Telford, L.P. Geldart, R.E. Sheriff, Cambridge Univ. 1990-1995)

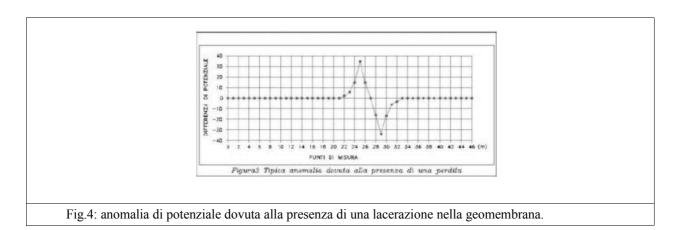
La seguente immagine (Fig.4), tratta da "Linee Guida per la verifica ed il collaudo delle barriere impermeabili per la messa in sicurezza di siti contaminati", Università degli Studi di Milano Dipartimento di Scienze della Terra 'A. Desio', evidenzia in modo chiaro come si riconosce, in un rilievo, una anomalia di potenziale dovuta alla presenza di una lacerazione puntuale nella geomembrana.

Il bel diagramma riportato nel testo non sempre appare così chiaro, nella realtà la forma della curva si approssima all'esempio; nel caso siano presenti più punti di perdita, la forma dei picchi può apparire deformata, per le interazioni di campi elettrici limitrofi deformati da più punti di perdita e/o da geometrie lineari (tagli o giunture non saldate).

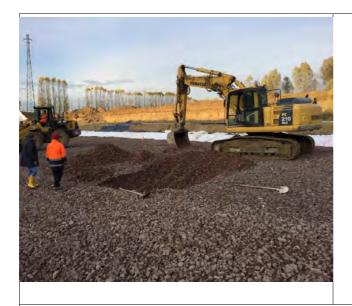
Fig.6: Fotografia della fase di verifica dell'anomalia individuata, e punto di perdita individuato

La successiva fase di verifica a confermato la presenza di una importante lesione alla guaina in HDPE nel punto individuato.
