Relazione Tecnica Semestrale

Luglio – Dicembre 2020

Piano di Monitoraggio e Controllo

Impianto di smaltimento per rifiuti non pericolosi
Grumolo delle Abbadesse (VI)

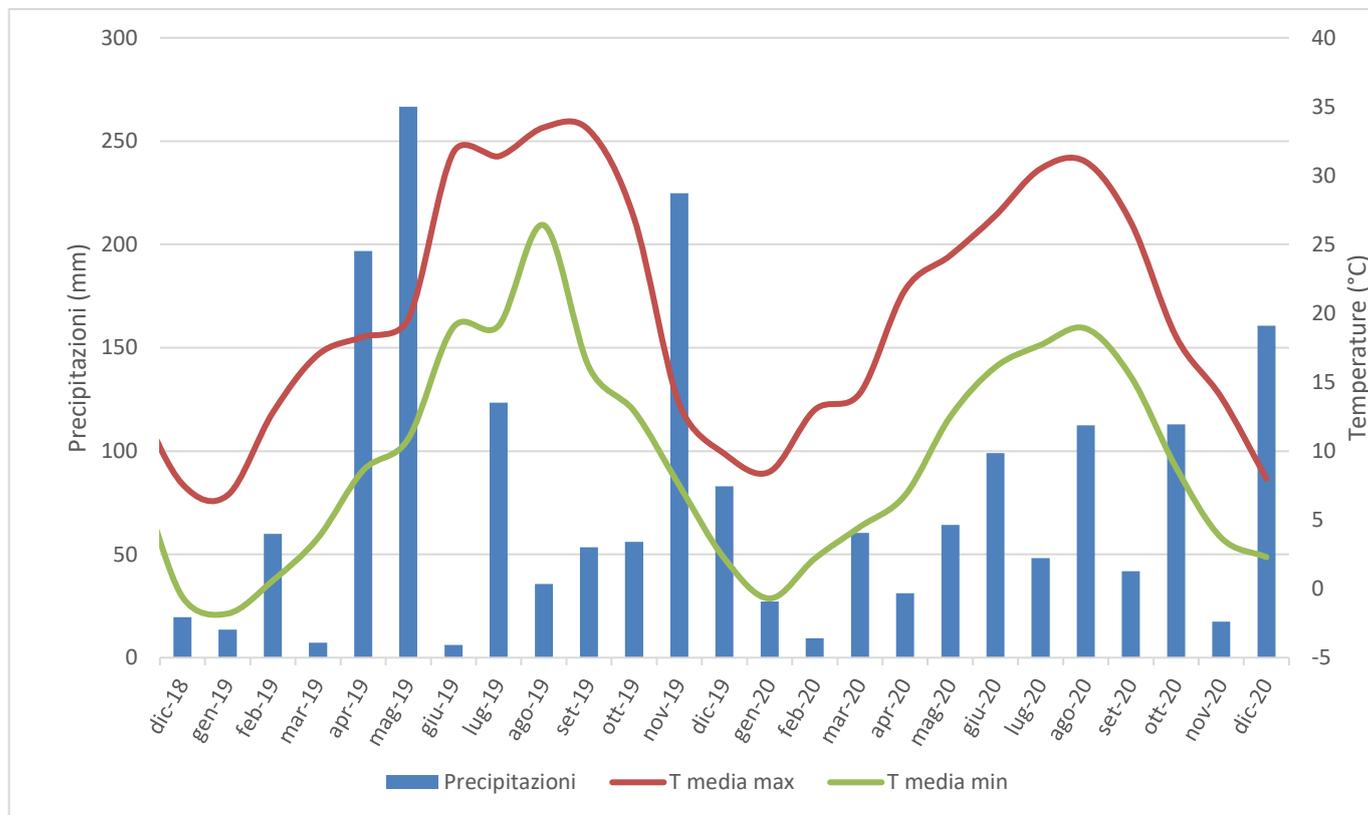
Fig. 5-1 precipitazioni e valori medi delle temperature massime e minime

- Si sono registrati nel semestre ca. 493,4 mm di pioggia. Il mese di dicembre ha presentato un picco di massima piovosità con 160,6 mm, ma le precipitazioni mensili sono rimaste nella media del periodo.
- Le temperature si sono presentate nella norma, ad eccezione delle minime che si sono rivelate in media più alte rispetto agli anni precedenti;
- I venti sono stati moderati con direzione prevalente di provenienza da Nord.

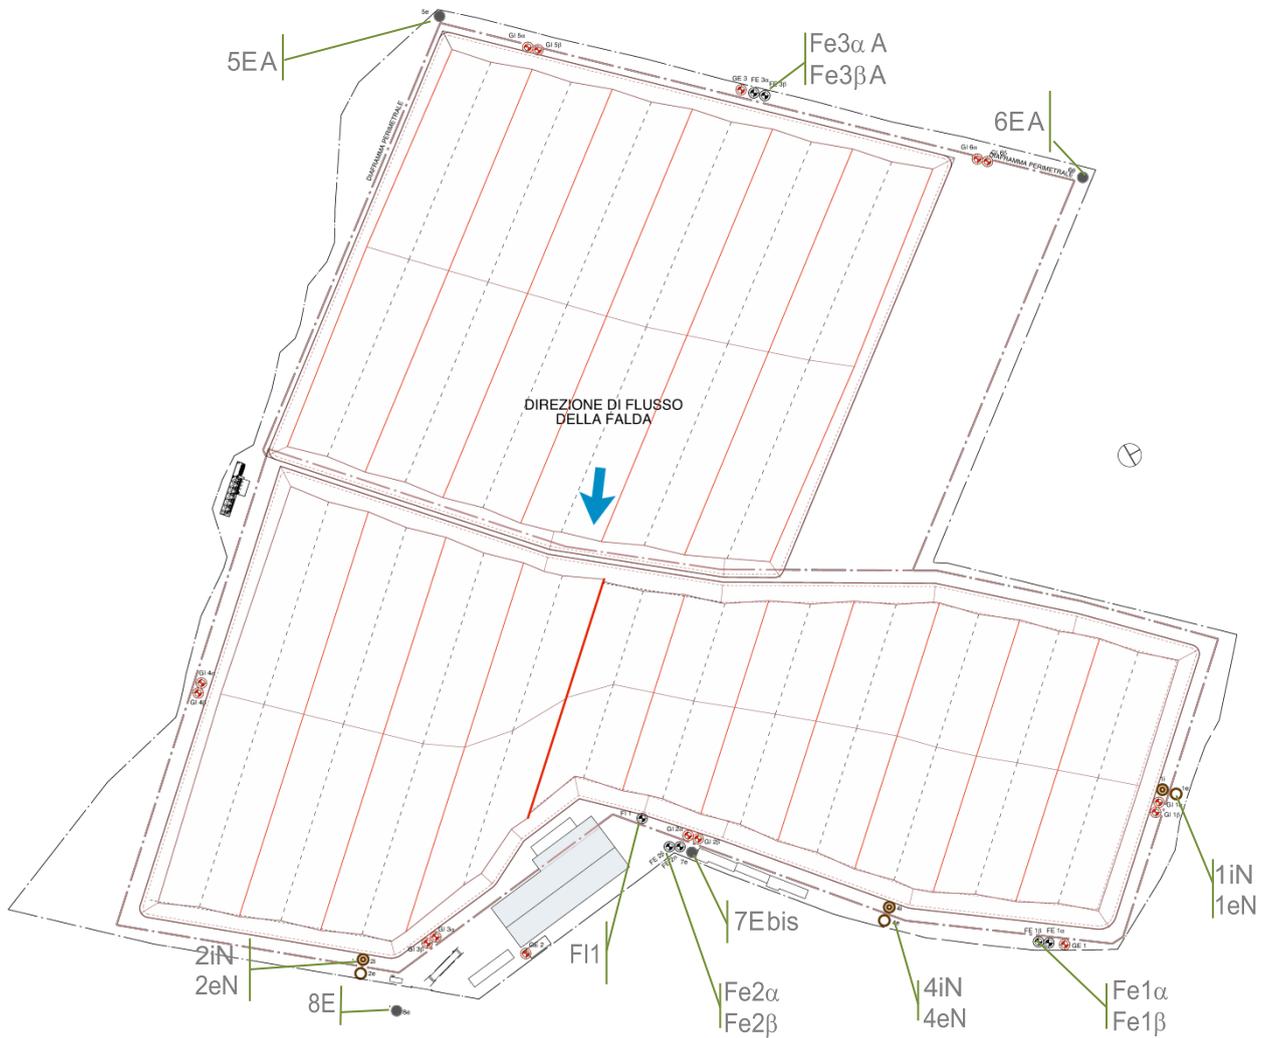
Fig. 5-2 Planimetria pozzi di monitoraggio acque di falda

- la seconda falda viene monitorata da:
 - 4 piezometri esterni al diaframma, con il filtro a tubo finestrato posto a -15 m dal p.c., per il controllo delle acque relative alla falda artesianica posta sotto il potente strato di argilla che costituisce l'orizzonte C; tali piezometri coprono tutte le zone della discarica e si propongono l'obiettivo di verificare lo stato qualitativo dell'acquifero artesianico correlandolo con la presenza della discarica.

- Nel 2007 è stato terebrato il pozzo 7Ebis a sostituzione del pozzo 7E, nel I semestre 2014 sono stati terebrati i pozzi 5E A e 6E A al limite N-O dell'ampliamento al posto dei corrispettivi che sono stati rimossi per far posto allo scavo delle vasche dell'ampliamento.

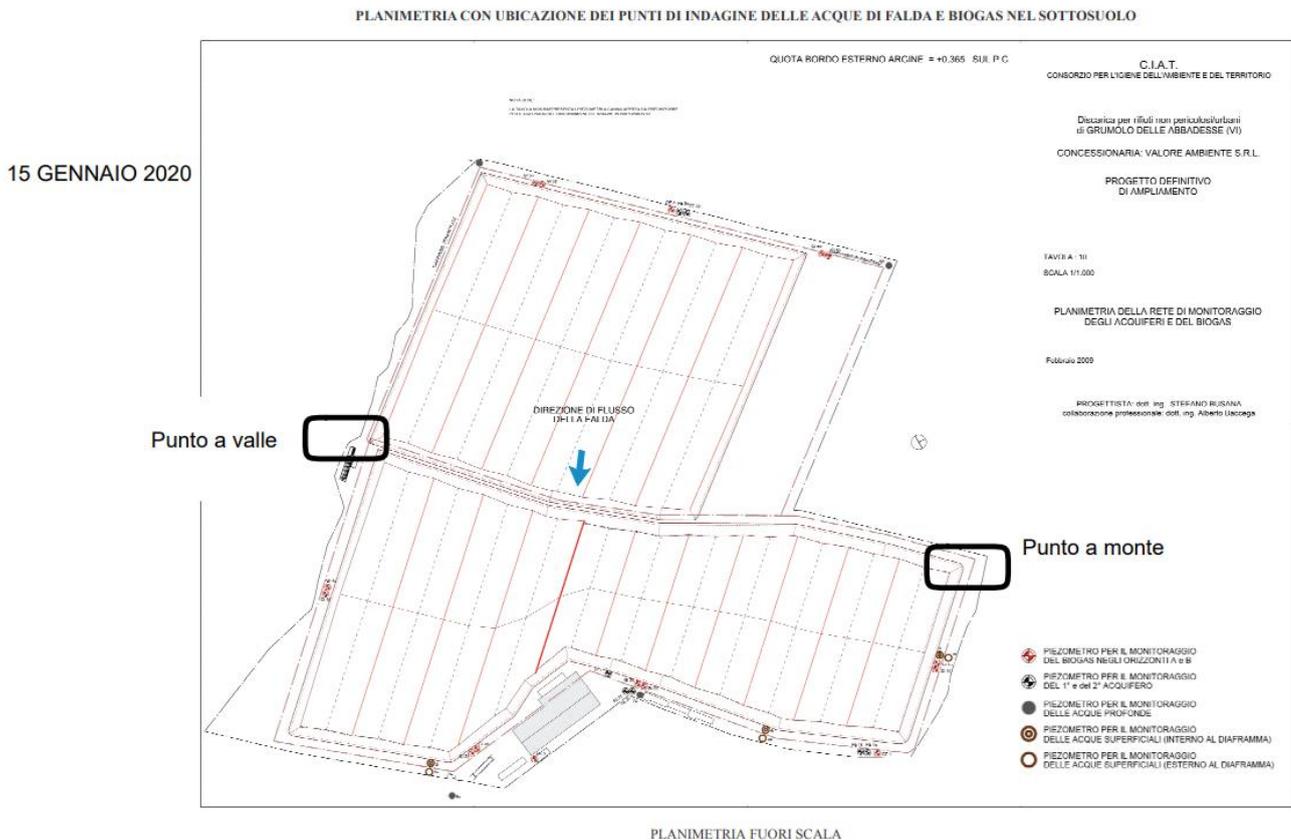
Fig. 5-4 Planimetria dei punti di monitoraggio dell'aria

- Acido Solfidrico: in entrambi i prelievi non è stato rilevato il parametro al di sopra del limite di rilevabilità strumentale.
- Ammoniaca: in entrambi i prelievi non è stato rilevato il parametro al di sopra del limite di rilevabilità strumentale.
- Metano: in entrambi i prelievi non è stato rilevato il parametro al di sopra del limite di rilevabilità strumentale.
- Polveri Totali: vengono rilevati valori simili di polveri in concentrazione dell'ordine di 4.8 mg/Nm³ in entrambi i punti.

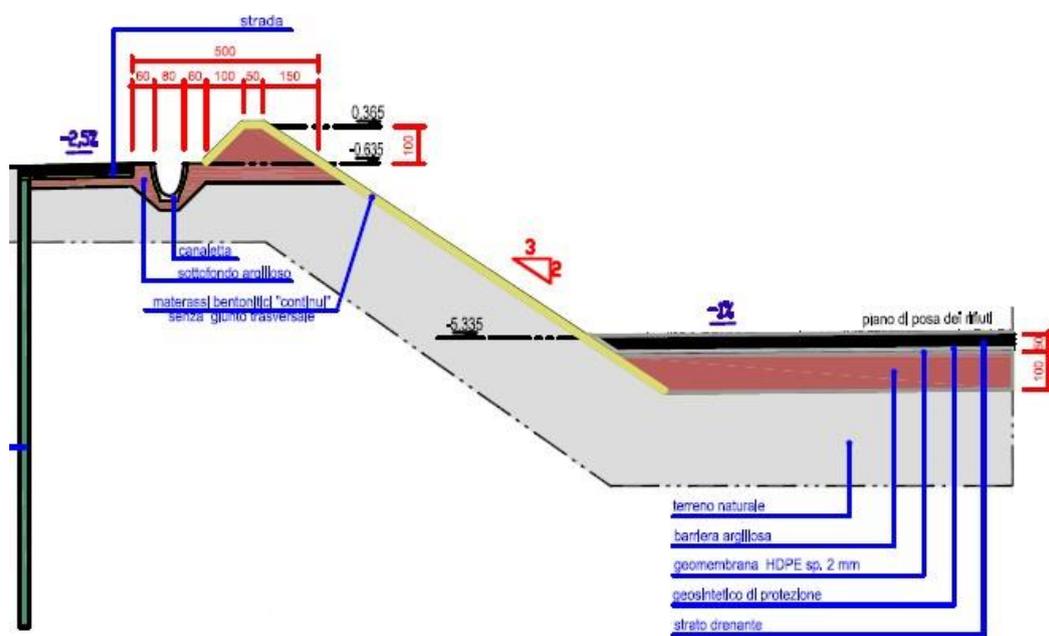
Fig. 7-2 Sezione tipo di impermeabilizzazione delle vasche del settore in ampliamento

- Tessuto non Tessuto.
- Sistema drenante realizzato mediante la posa di uno strato di ghiaia a bassa componente calcarea, avente spessore pari a 50 cm e pezzatura 16÷64 mm con percentuale di passante al vaglio 200 ASTM <5 % tale da garantire una conducibilità idraulica $k > 10^{-4}$ m/s.

Ciascuna vasca verrà dotata di un pozzo di raccolta per il drenaggio del percolato, costituiti da un tubo in HDPE \varnothing 800 mm.

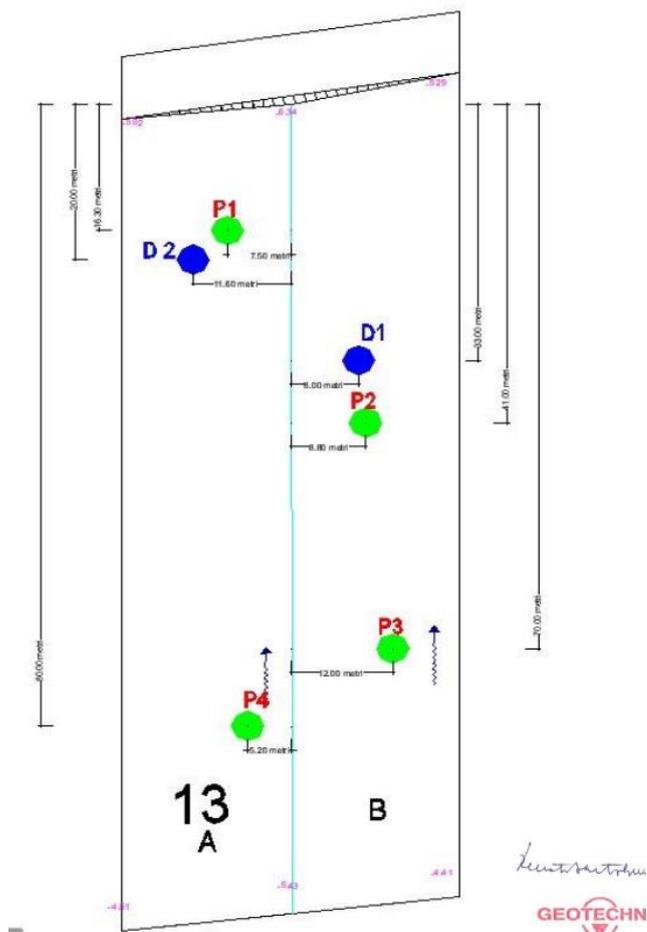
Figura 7-1 Punti di verifica dello strato impermeabilizzante eseguiti in data 14/07/2020

Le prove di collaudo sulle argille di fondo della vasca 13AB sono state effettuate il giorno 14/07/2020. Si rimanda alla relazione tecnica periodica per maggiori dettagli.

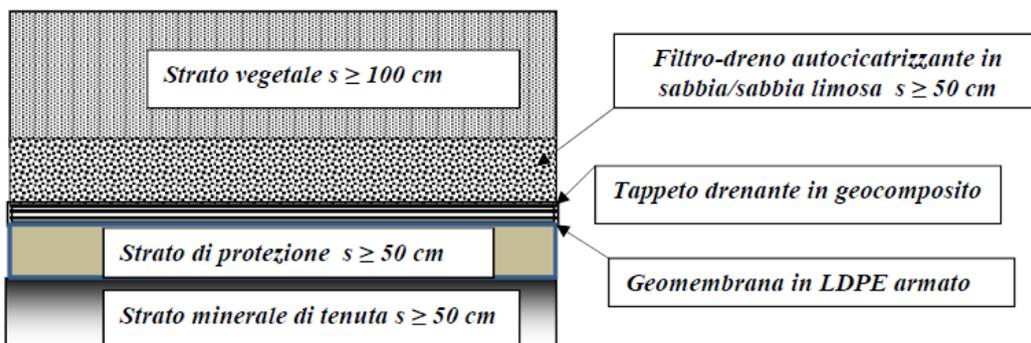
Fig. 7-4 variante migliorativa della copertura definitiva come da O.d.S. del D.L. del 2015

- il rinforzo del sistema barriera minerale della copertura;
- il miglioramento della captazione del biogas, introducendo un ulteriore sistema di estrazione nell'ambito dello strato drenante del biogas, in grado altresì di costituire elementi di evacuazione passiva e sonde adacquatrici già previste dal Progetto definitivo approvato ma ora ulteriormente integrate;
- la definizione esecutiva dello Strato di regolarizzazione, posto fra i rifiuti e la copertura definitiva.

Il rinforzo, di cui al punto 1, verrà realizzato uno strato aggiuntivo di terreno, posto a protezione del capping, di ulteriori 50 cm di terreno avente le caratteristiche di permeabilità di k minore di 10^{-8} m/s.

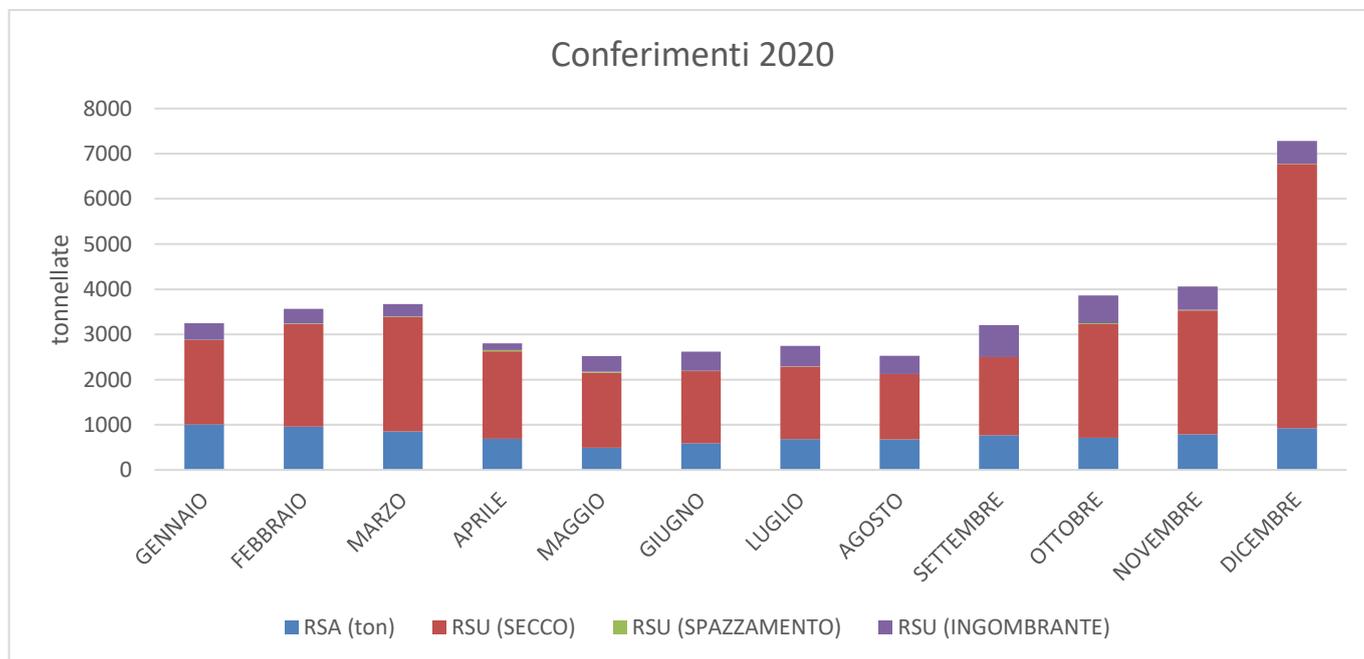
Fig. 8-1 Conferimenti in ingresso nel 2020 diviso per categoria

Rispetto allo stesso periodo del 2019, si riscontra una lieve aumento dei rifiuti in ingresso nel primo trimestre e alla fine del 2020, con una suddivisione dei rifiuti in linea con gli anni precedenti. Si evidenzia solamente un aumento del RSU secco ed un aumento di RSU ingombrante.

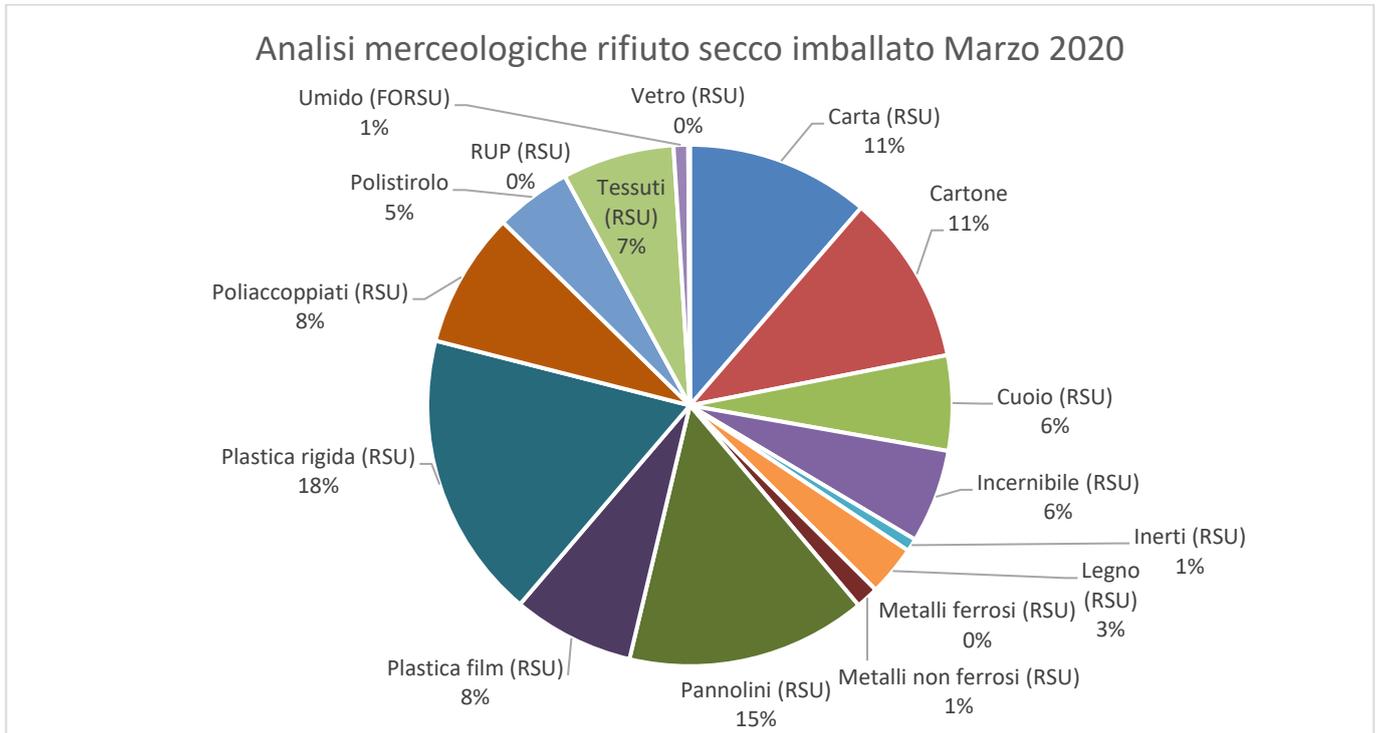
Fig. 8-3 Risultati della analisi merceologiche sul rifiuto imballato destinato allo stoccaggio definitivo (marzo 2020)

Il PMC prevede l'esecuzione di una analisi merceologica a trimestre sul rifiuto secco in uscita dalla pressa imballatrice, destinato allo stoccaggio definitivo in vasca. Dalle analisi condotte, emerge un contenuto di frazione organica putrescibile trascurabile (1,1% e 1,3 %) quindi al di sotto del limite del 15% di riferimento.

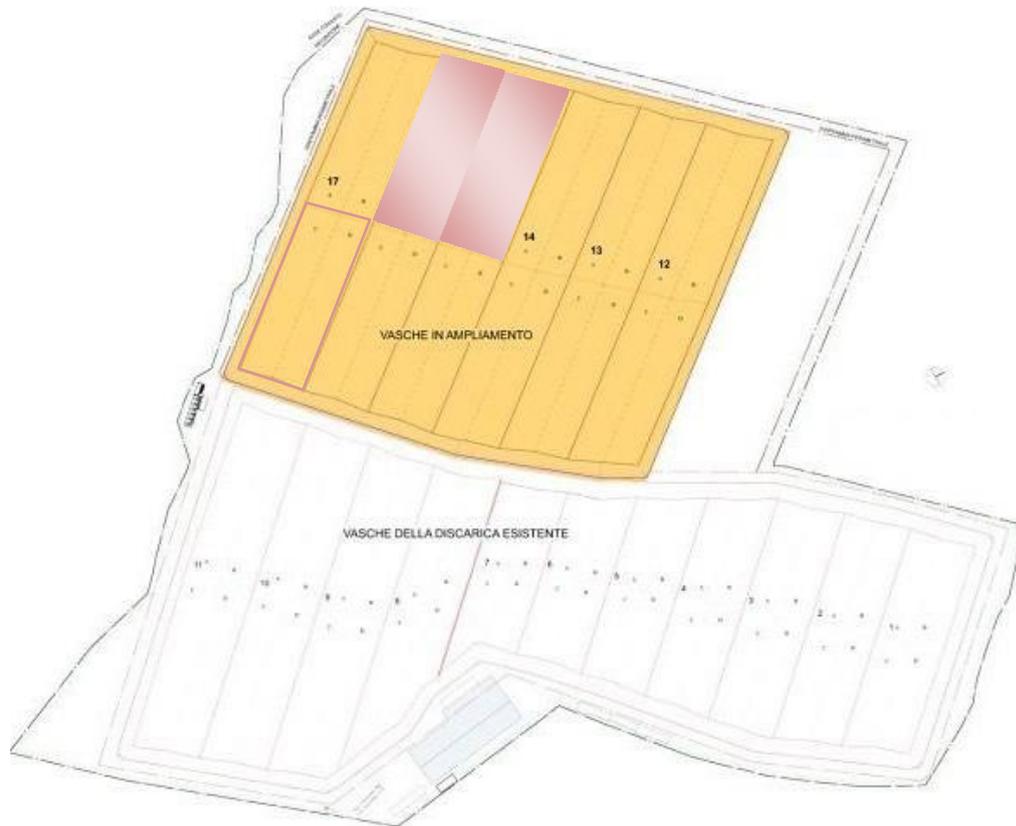
Fig. 9-1 Vasche in coltivazione nel periodo (in rosso)

In questo semestre il Gestore ha conferito i rifiuti in balle all'interno della semivasca 15 AB e 14 AB. Le balle sono sempre risultate essere affiancate in ordine e in modo atto a garantirne la stabilità.

Nella planimetria seguente vengono visualizzate in rosso le aree di conferimento durante il semestre.

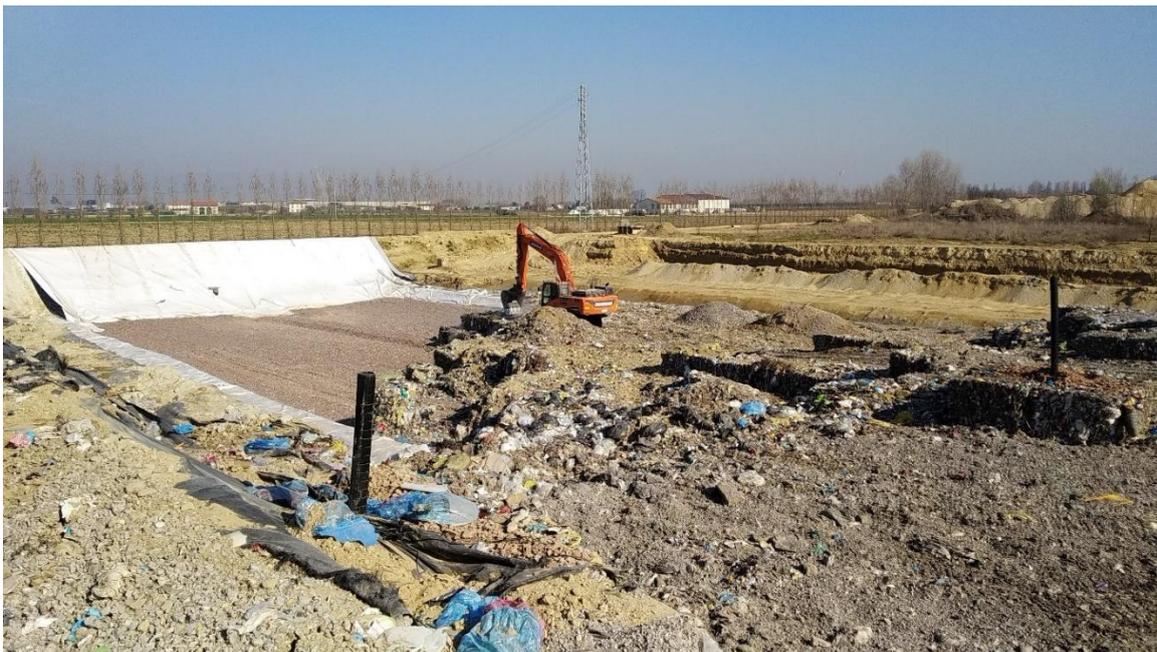
Fig. 9-3 Copertura del fronte non attivo con terriccio e posizionamento dei rifiuti in balle affiancate nel fronte attivo

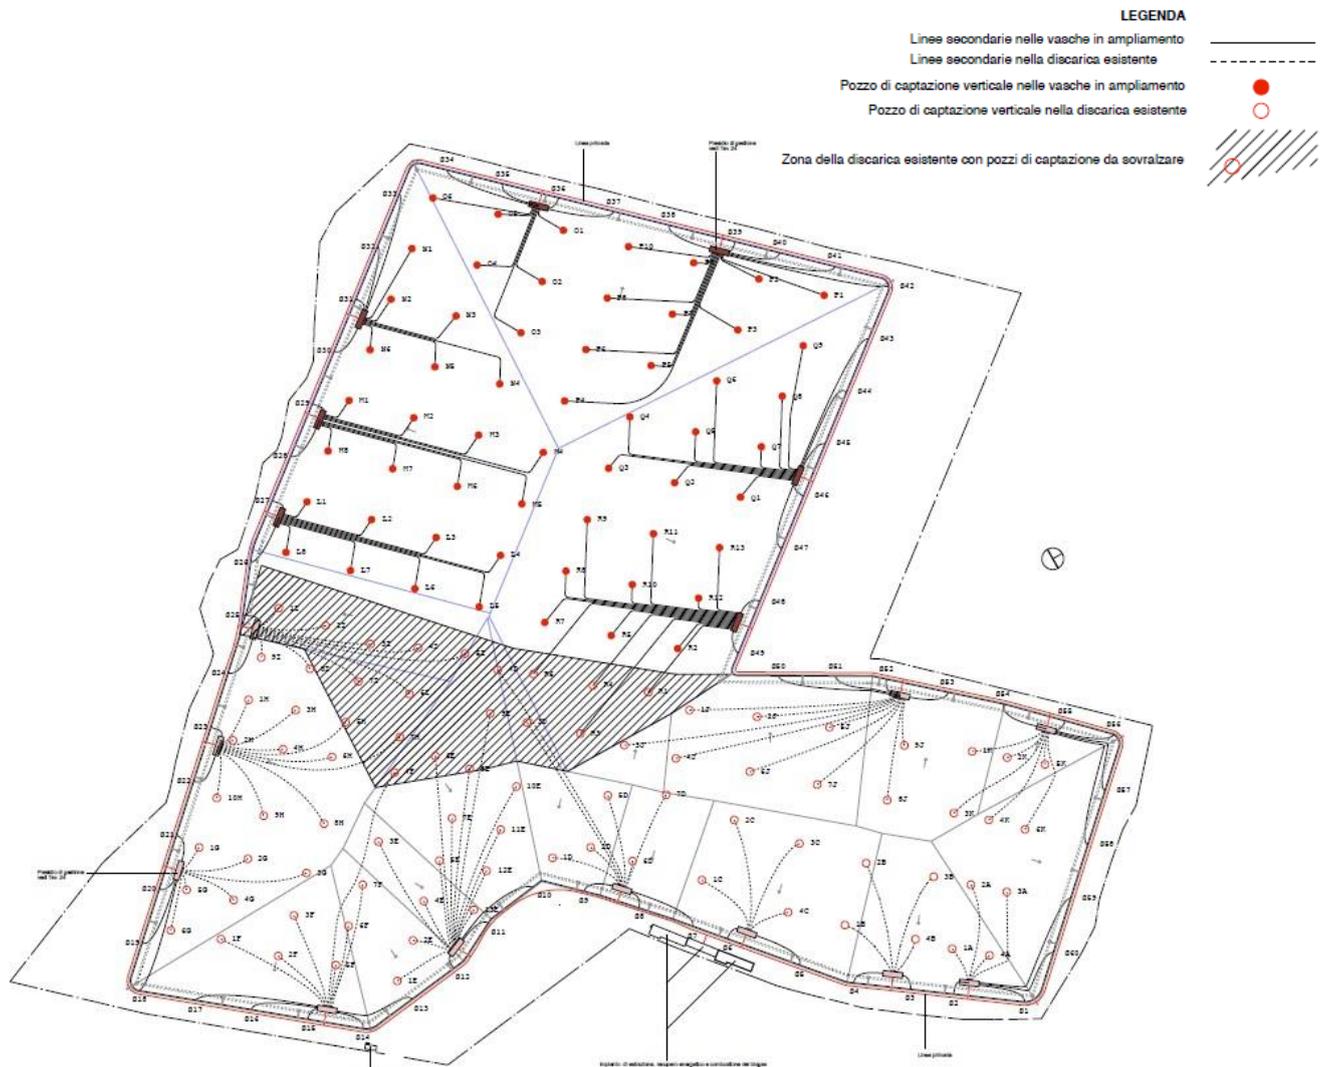
Fig. 10-1 Planimetria generale di progetto - sistema di captazione del biogas

Si riporta di seguito una tavola che riporta il dettaglio progettuale della rete di captazione sia della discarica esaurita che della porzione di ampliamento, come da progetto del 2009.

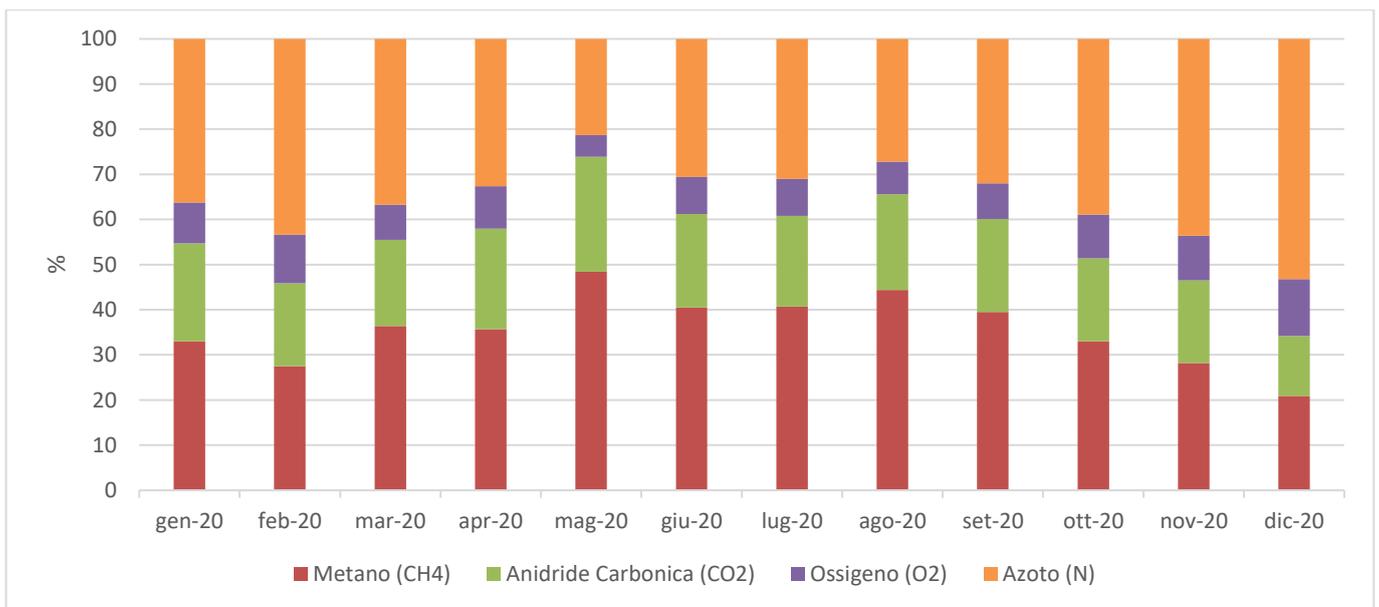
Fig. 10-2 Composizione del biogas nel 2020

I numerosi risultati delle indagini condotte evidenziano in più occasioni la presenza di aria ($O_2 > 5\%$ nel 52% dei casi) riconducibile a infiltrazioni dal capping, o ad una eccessiva aspirazione.

Il valore medio di metano, rilevato ai singoli pozzi, è di ca. 34,45%, valore questo in linea rispetto al semestre precedente. Le rilevazioni mostrano percentuali diffuse di ossigeno riconducibili a infiltrazioni di aria ambiente.

La limitata produzione di biogas è riconducibile alla minore infiltrazione di acque meteoriche dalla copertura, sia provvisoria (teli in HDPE) che definitiva in corso d'opera, oltre che all'esaurimento progressivo della sostanza organica nei lotti più vecchi. In tal senso il Gestore ha provveduto a regolare frequentemente l'aspirazione chiudendo le linee scarsamente produttive; si sottolinea infatti che, a fronte della necessità di mantenimento del sistema in depressione, va limitata l'infiltrazione di ossigeno.

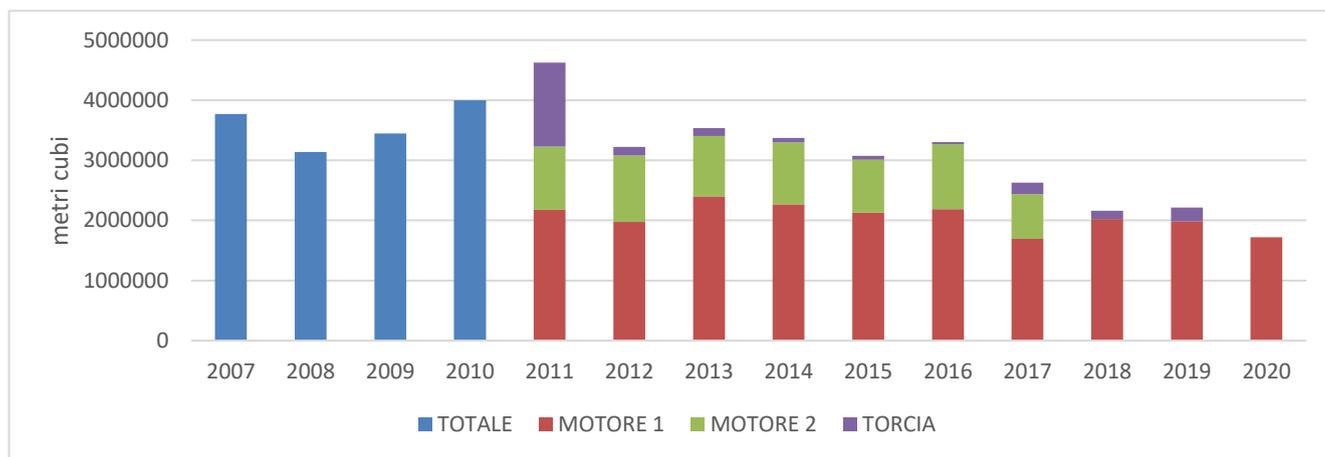
Fig. 10-3 Andamento annuale delle quantità di biogas combusto (2007 – 2020)

- in totale, da luglio a dicembre, sono stati aspirati ca. 817.814 m³ di biogas;
- la composizione media di metano nel biogas, da rilevatore alla C.E., è stata del 47%;
- Il motore di recupero del biogas 1 ha lavorato continuativamente da luglio ad dicembre quasi a pieno regime per un totale di 3,720 ore;
- prosegue il fermo per manutenzione straordinaria di M2 iniziato il 28/09/17 che necessita di revisione completa in casa costruttrice e non è più stato riavviato;
- La torcia ha funzionato da gennaio ad agosto per 276 ore complessive.

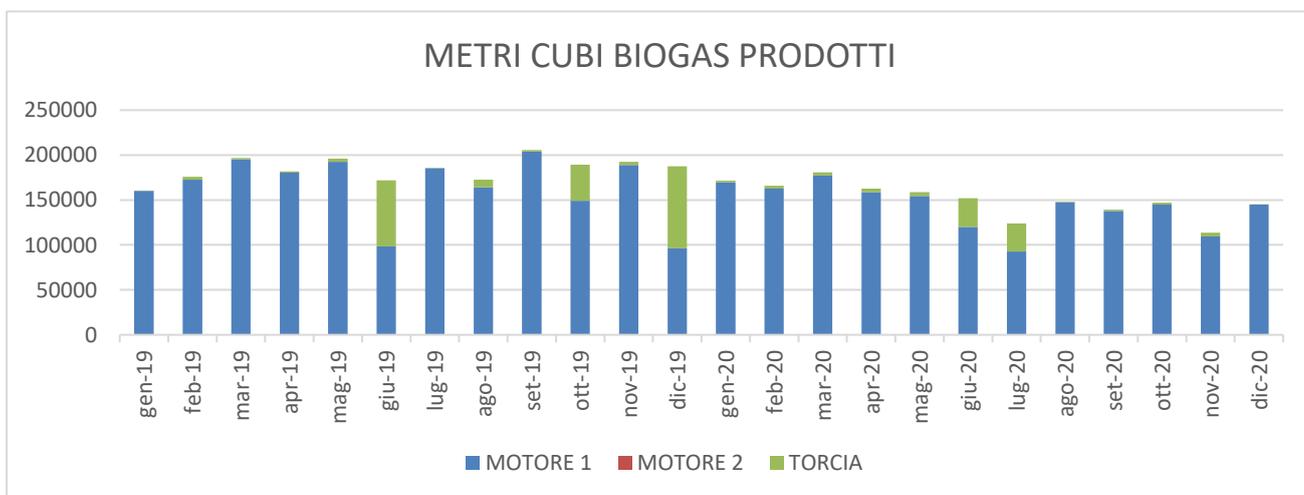
Fig. 10-4 Andamento mensile delle quantità di biogas combusto (2019-2020).
DISCARICA AMPLIAMENTO

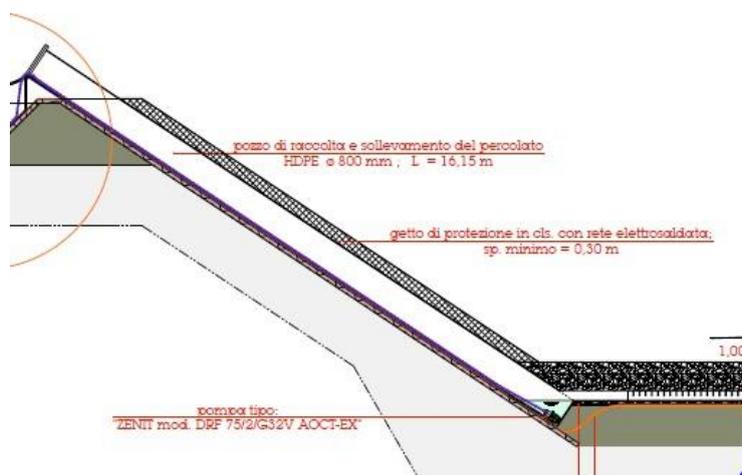
Fig. 11-1 Sezione di un pozzo di raccolta del percolato

Il progetto prevede che le tubazioni di raccolta siano in HDPE ed abbiano un diametro di 225 mm, mentre il pozzettone un diametro pari a 800 mm. Ciascuna vasca deve essere dotata di due pozzettoni posti lateralmente alla vasca. Nella posa dei tubi devono essere osservate le seguenti prescrizioni costruttive: distanza tra i tubi drenanti paralleli: 40 m; diametro 225 mm costante per tutta la lunghezza del condotto; lunghezza max dei tubi drenanti afferenti a ciascun pozzo: 110 m.

I tubi di raccolta sono stati dotati di tubi rigidi in acciaio infilati nel pozzo fino a raggiungere il fondo, a seguito di un progressivo collasso di alcuni per effetto del peso dei rifiuti e delle temperature causate dal rifiuto in degradazione. L'inserimento dei tubi rigidi dovrebbe garantire la possibilità di aspirare il percolato fino in fondo ai pozzi di raccolta collassati. Per ovviare a tale inconveniente il Gestore, le ultime vasche del I lotto di discarica sono state dotate di una camicia di cemento armato intorno al pozzo in modo da conferirgli una protezione contro lo schiacciamento.

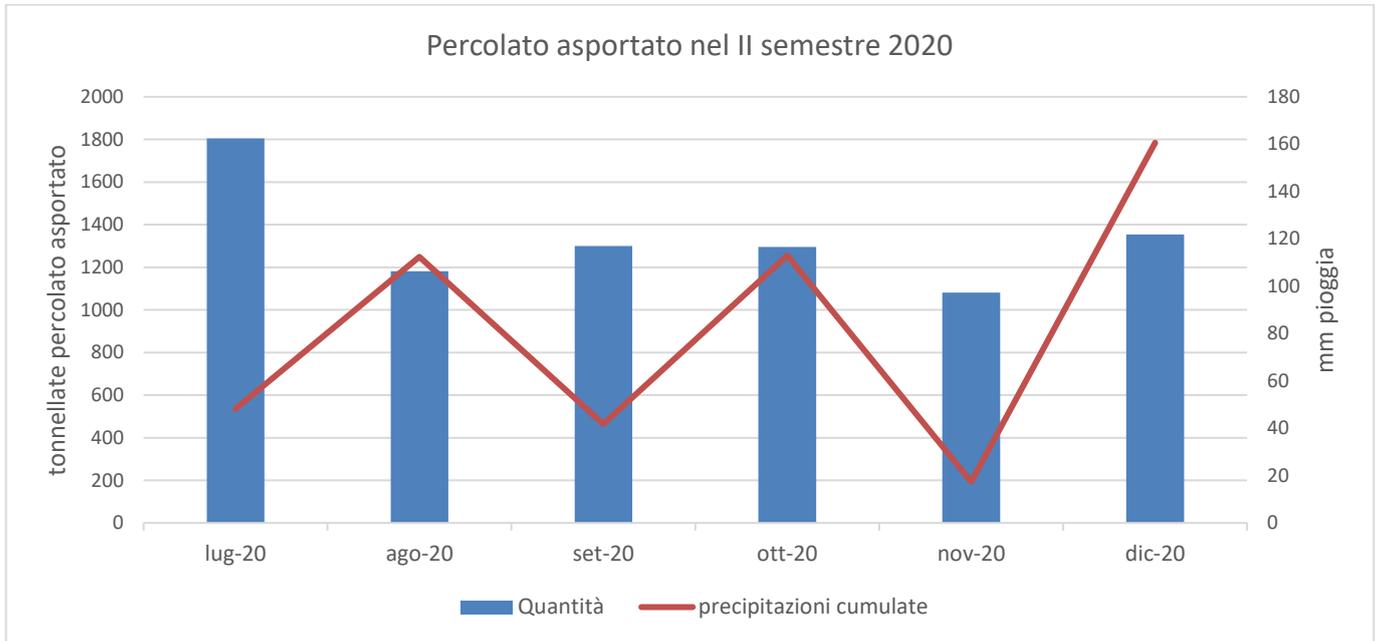
Fig. 11-3 Quantità di percolato estratte nel semestre e precipitazioni cumulate mensili

Le quantità complessive di percolato asportate nel semestre (8.018 tonnellate), risultano inferiori al medesimo periodo dell'anno precedente.

Nel semestre in esame il quantitativo complessivo di percolato asportato mostra una buona correlazione con le precipitazioni rispetto allo storico.
